BAŐKENT ÜNİVERSİTESİ
SOSYAL BİLİMLER ENSTİTÜSÜ
İÇ MİMARLIK ve ÇEVRE TASARIMI ANABİLİM DALI
YÜKSEK LİSANS PROGRAMI

BİR KORUMA UYGULAMASI ÇELİK PALAS OTEL
ve
KAPLICASI ÖRNEĐİ

YÜKSEK LİSANS TEZİ

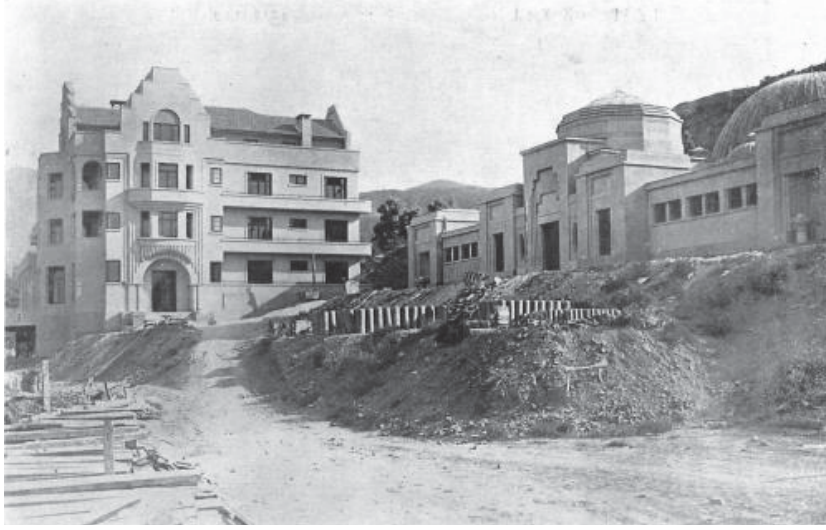
Resim 20: Atatürk Palas Giriş

Mongeri (1932:9), betonarme iskelete sahip yapının, bodrum kat harici duvarların taş bölmelerin tuğla, zeminin mozaik çini, ıslak hacim, mutfak ve duşların fayans kaplı; giriş katta, duvarların tuğla üstü sıva; tüm kat zemininde mozaik çini ve linoleum kullanıldığını, duvar lambrikerin Edelputz ve çatının ahşap ve yerli makine kiremiti ile örtülü olduğunu belirtmiştir.

Mongeri, 'Otel ve Kaplıca Binası- Bursa' adlı yazısında bodrum katında; mutfak, bulaşıkxhane, kalorifer, çamaşır ve ütü odaları ile hizmetli odalarının bulunduğunu ifade etmiştir (1932:8), bodrum katın orijinal planlarına ulaşamamaktadır.

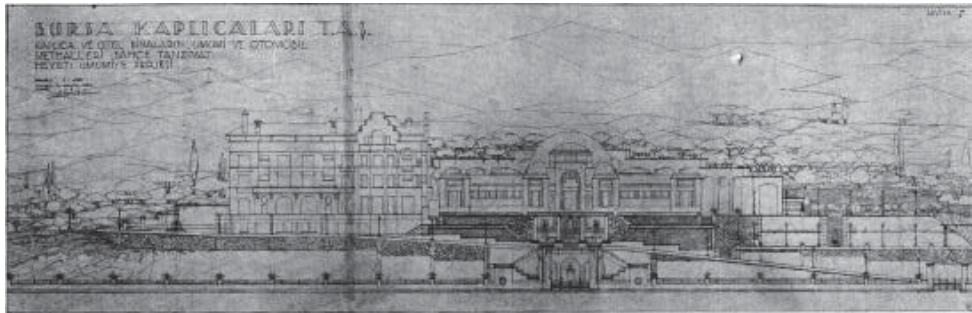
Şekil 18: Çekirge Caddesinden Görünüş

Otel ve Kaplıca yapısına giriş (Şekil 18), araba ile Çekirge Caddesinden otele doğru sağ eğim verilerek, yaya olarak ise Çekirge Caddesinin simetrisinden sağlanmıştır. Hüsni Tümer yaya girişini; kolaylık ve estetiği düşünerek tasarladığını, cadde üzerinden sağlanan yaya girişini ziyaretçileri yormadan, oyalayarak götüren mozaik merdivenler tasarladığını belirtmiştir (1933:292).

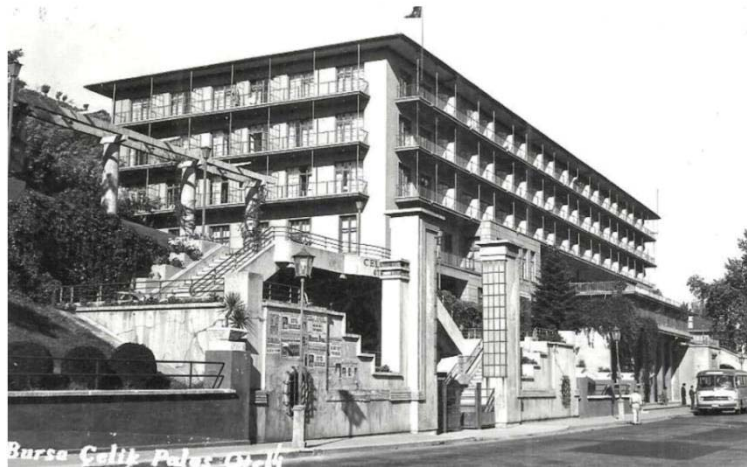
Resim 21: 1950 Yeni Çelik Palas Otelİ

1950 yılında hizmete açılan bugün 'Ana Bina' olarak adlandırılan Hüsni Tümer'in mimarlığını yaptığı, otel bloğunun orijinal çizimlerine ulaşamamıştır ancak 'Bursa Kültür Varlıklarını Koruma Kurulu'na yapılan başvuru ile arşivlerde binanın 1984 yılına ait çizimlerine erişim sağlanmıştır. Hüsni Tümer imzalı 'Yeni Otel' yapısının yapıldığı dönemde 'L plan tipli' olduğu, 1984 yılına ait Bursa Kültür Varlıklarını Koruma Bölge Kurulu Müdürlüğü Arşivinde bulunan 'Çelik Palas Otelİ İlave Blok' çizimleri ile eklenen blok ile formun 'U plan tipine' geçtiği gözlenmiştir.

Musa Ataş'ın (1948:62) yazdığı; 'Tarih ve Tabiat Şehri Bursa' adlı kitabında bu yapı için; otelin çok ilgi gördüğü ve bu yüzden yeni otel inşaatına başlandığını, bu yeni yapının; bodrum, giriş, bar pastane ve servis odaları katı, lokanta, mutfak, mütalaa, sigara oyun salonları katı, üç kat da otel kısmı bulunmak üzere altı katlı bir bina olacağından bahsetmiştir. Yemek salonunun 300 kişilik olacağını belirten Ataş, odaların; 66 banyolu ve iki yataklı, 24 banyolu tek yataklı, 24 duşlu çift yataklı, 12 duşlu tek yataklı, 3 banyosuz tek yataklı olacak şekilde 134 odalı, 129 yataklı olduğunu belirtmiştir (1948:62). Bu bilgiler ışığında ve 1950'li yıllara ait olduğu düşünülen kartpostal ile (Resim 22), yapının bugün, 173 oda, 359 yatak kapasiteye sahip olmasının 1984 yılında eklenen ek blok ile ulaştığı tahmin edilmektedir.

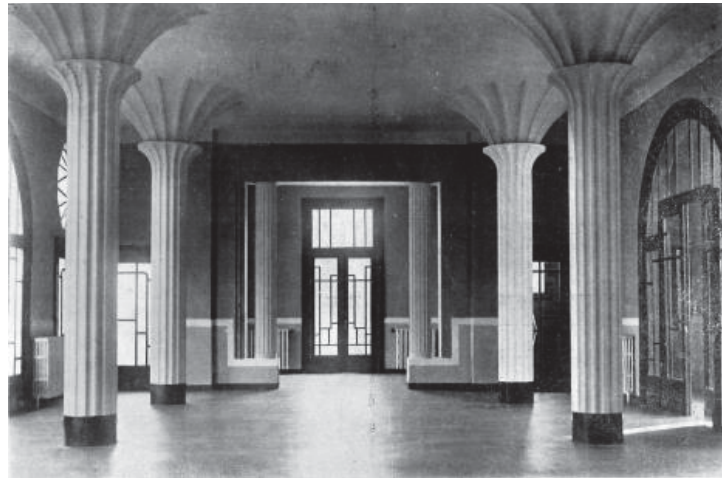
Resim 24: Çelik Palas Yemek ve Müsamere Salonu Kolon Tipi

Atatürk Palas’ın en göze çarpan özelliği, Mongeri’nin ‘Yemek ve Müsamere Salonu’nda uyguladığı kolonlardır (Resim 24). Bu yuvarlak mantar tipli kolonlar Frank Lloyd Wright’ın (1936-1939) Johnson Wax Binasında uyguladığı kolon tipiyle (Resim 25) benzerlik göstermektedir.

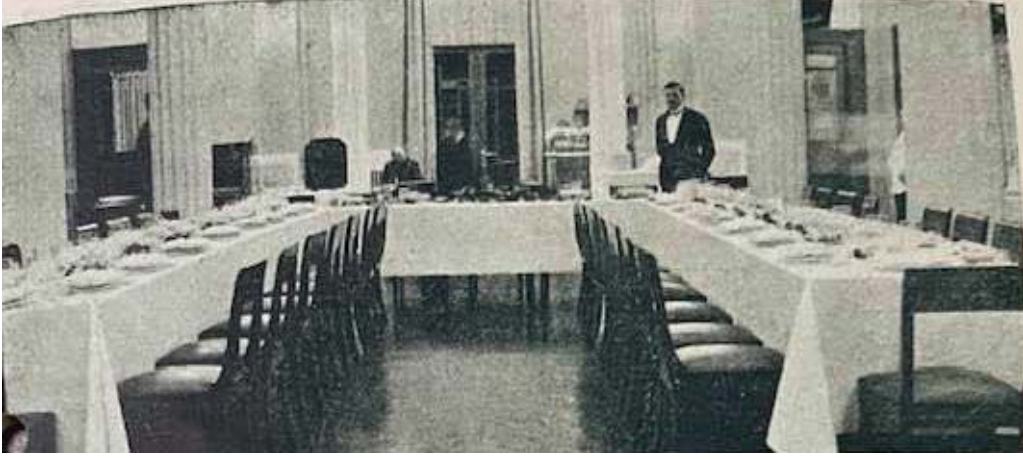
Resim 30: Yemek Odası

Yemek odası fotoğrafı (Resim 30) incelendiğinde, ahşap mobilya ve sade bir dil tercih edildiği görülmektedir. Zeminin linoleum olduğu, duvarlarda lambri uygulaması görülmediği ve duvarların tek renk olduğu gözlenmektedir.

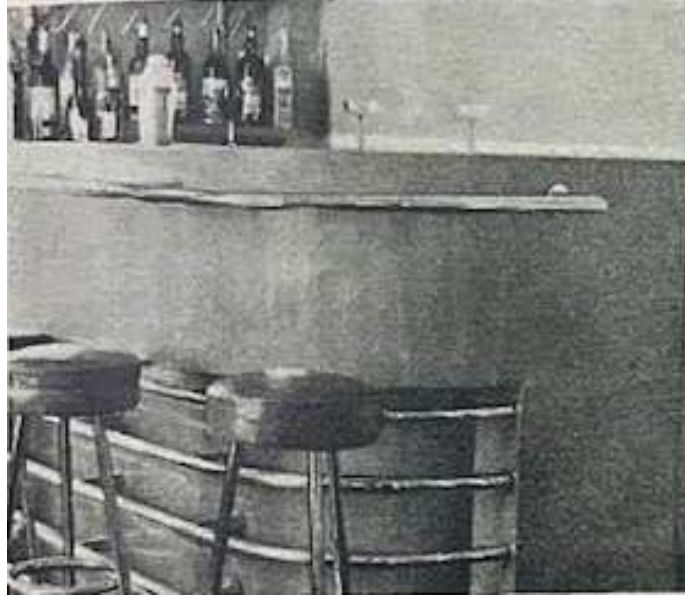
Resim 31: Çelik Palas Bar

Ahşabın büküldüğü, yatay çizgilerin güçlü bir kurguya sahip olduğu ve süslemenin bulunmadığı, dönemin çağdaş malzemeleri olan metal, deri ve ahşabın birlikte kullanıldığı bar ve bar taburesi ile bar tasarımı (Resim 31) dönemin 'Streamline' tarzını yansıtmaktadır.

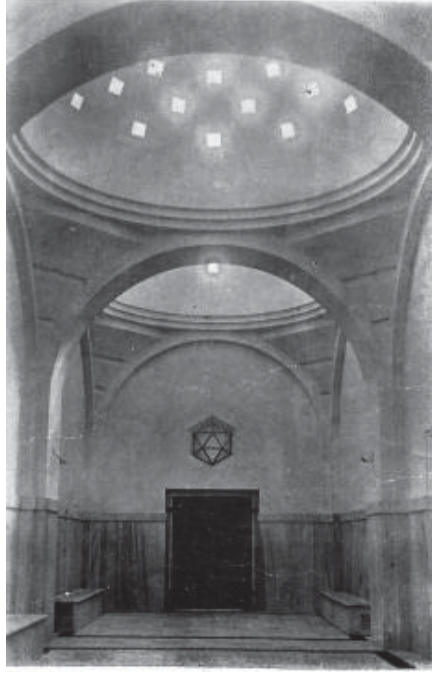
Resim 38: Çelik Palas Kaplıcası Soğukluk Bölümü

Süs havuzunun bulunduğu avlunun ardından T plan tipli yapının kare bölümüne girilmekte ve buradan üstü üç kubbe ile örtülmüş soğukluk bölümüne geçilmektedir, bu alanda (Resim 38²²) zemin mermer kaplı, duvarlar 1,80 metre mermer kaplıdır ve 5 adet mermer bank bulunmaktadır. Soğukluk bölümünde yer alan üç kubbe de kare fil gözleri açıklıkları bulunmakta ve böylece güneş ışığının mekâna girişi sağlanmaktadır.

²² Fotoğrafın soğukluk bölümüne ait olduğunu düşünme nedeni, görüntüde bulunan iki kubbedir. Tek mekânda birden fazla kubbe bulunan tek alan 'Soğukluk' bölümüdür.

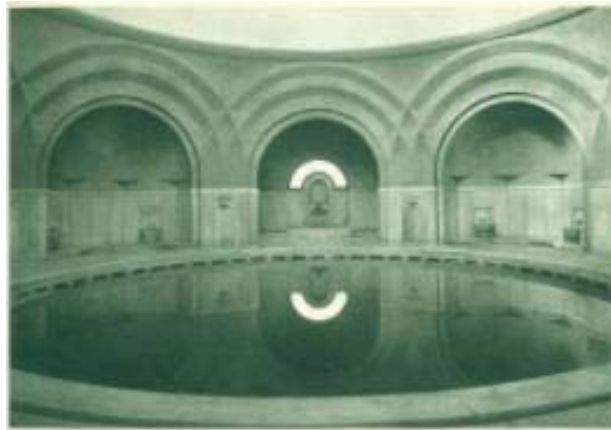
Resim 39: Çelik Palas Kaplıcası Havuzu

Soğukluk bölümü, yapının en büyük mekânı olan sıcaklık bölümüne açılır. Sıcaklık bölümü kare plan tipine sahip olmakla birlikte, ortasında 10 metre çapında bir havuzu (Resim 39) vardır ve bu havuz 15 metre çapında kurşun kaplı kubbe ile örtülüdür. Sıcaklık bölümünün kubbesi de soğukluk bölümü gibi kare fil gözlerine sahiptir ve bu açıklıklar vitray cam kaplıdır. Çelik Palas Otel ve Kaplıcasında kullanılan su ‘Çelik Minerali’ içermektedir ve havuzun suyu boşaltıldığında mermerde kırmızı ve siyah renkler görülmektedir. Havuzda oluşan kırmızı rengin sebebi suda bulunan magnezyum, siyah tortu ise demir çelik mineral kalıntısıdır (Mustafa Kırçal ile kişisel görüşme (EK 3)).

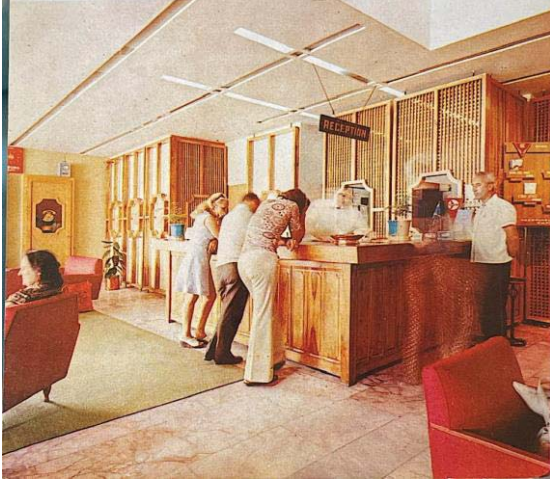
Resim 44: Yeni Otel Resepsiyon

Girişte yer alan resepsiyon bankosu ve arka duvarlarda kullanılan ahşap kaplamalar (Resim 43), dönemin Türk motiflerini yansıtmaktadır. Zeminin mermer ve halı olduğu gözlenen mekânda mobilyalarında (Resim 44) dönemin çağdaş tarzı göze çarpmaktadır.

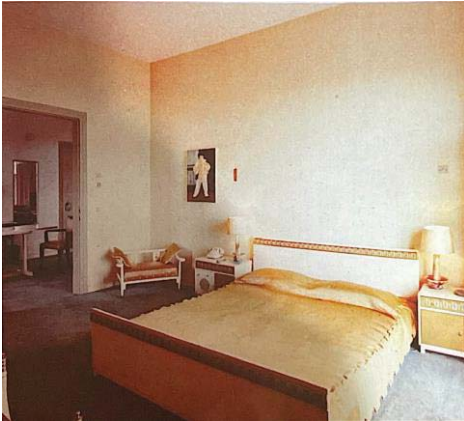
Resim 45: Yeni Otel Konaklama Yatak Odası

Yapıda, yatak odası zemini yün halı kaplı ve duvarlar boyadır. Bekleme alanında kullanılan koltuklar yatak odalarında da kullanılmış (Resim 45), yatak ve komodinin tasarımında ağırlıklı olarak ahşap tercih edilmiş (Resim 46) ve Türk motiflerine yer verilmiştir.

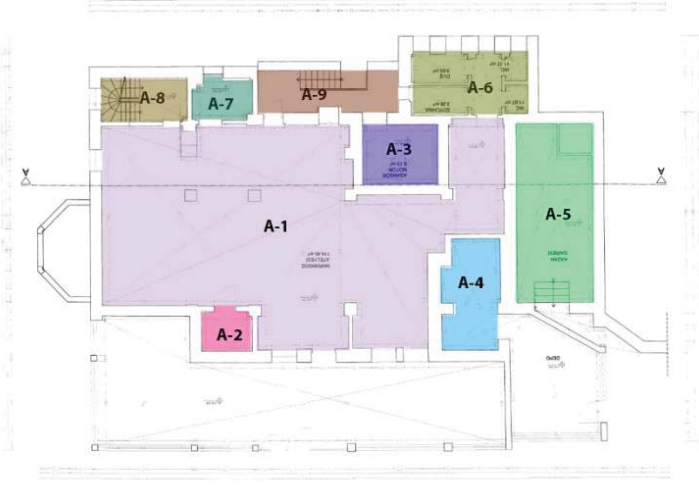
Tablo 5: Atatürk Palas Bodrum Kat Meksansal Kurguya Yapılan Müdahaleler

GÖZLENEN DEĞİŞİMLER
<p>2008 yılında yapılan rölöve çalışması (Şekil 20) ile 2009 yılında yapılan renovasyon çalışmasında (Şekil 21) mekânsal kurguya yapılan değişiklikler şu şekildedir;</p> <ul style="list-style-type: none">• Mavi ile boyalı (Şekil 21) yangın perdeleri eklenmiş,• A-1 ile numaralandırılmış alanda (Şekil 20); A-2, A-3 ve A-4 ile numaralandırılmış alanların duvarları kaldırılarak A-1 mekânı genişletilmiş (Şekil 21),• A-3 ile numaralandırılmış alanda (Şekil 20), duvarlar kaldırılmış, A-6 ile işaretli ıslak hacim alanına geçişte koridor uygulamasına gidilmiş (Şekil 21),• A-7 ile işaretli alan (Şekil 20), yeni duvar eklemeleri ile genişletilmiş (Şekil 21),• A-5 ile işaretli alan (Şekil 20), A-5/1, A-5/2 olarak iki yeni hacme bölünmüş (Şekil 21)• A-6 ile işaretli alanda hacimsel bir değişiklik gözlenmezken, mekân bölünmesi değiştirilmiş,• A-8 ve A-9 ile numaralandırılmış alanlarda mekânsal kurguda değişikliğe rastlanmamıştır.

NOTLAR
<p>Orijinal çizimlerine ulaşılamayan bodrum katta, Mongeri'nin yayınladığı 'Otel ve Kaplıca Binası' (1932) yazısına göre A-1 ile işaretli alanın mutfak olduğu düşünülmektedir. Tiba Mimarlığın yaptığı rölöve çalışmasında bu alanın 'marangozhane' işlevi görüldüğü görülmektedir.</p>

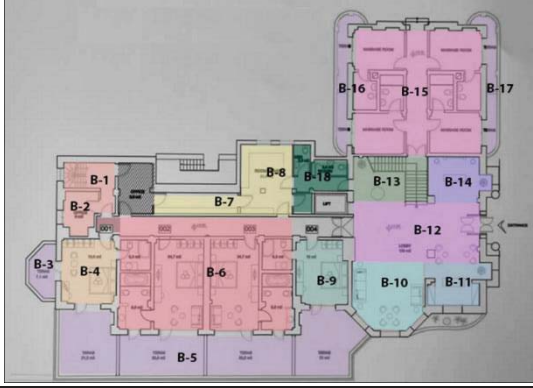
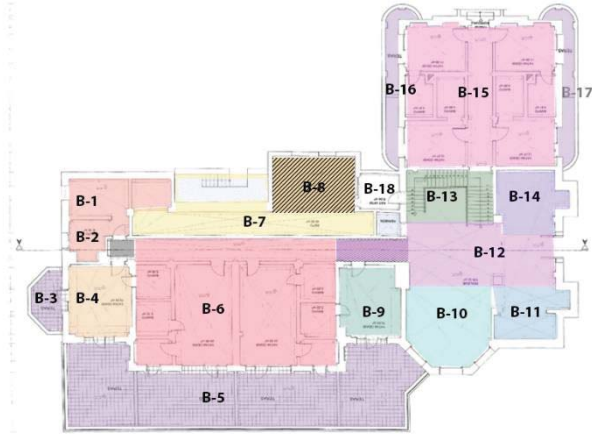
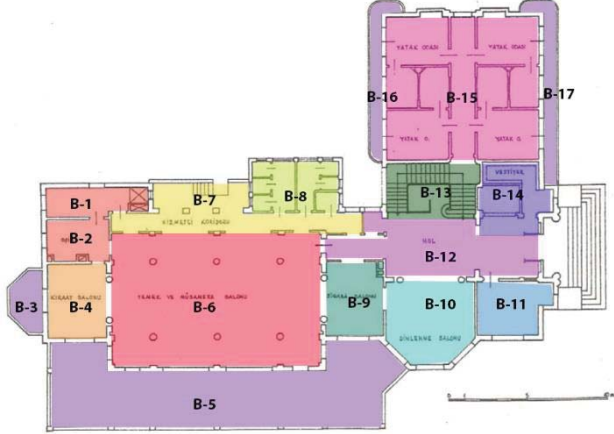
Tablo 6: Atatürk Palas Giriş Kat Mekansal Kurguya Yapılan Müdahaleler

GÖZLENEN DEĞİŞİMLER
<p>Giriş kat planında mekânsal kurguya yapılan değişiklikler şu şekildedir;</p> <ul style="list-style-type: none">• B-1 ile işaretli odada, 1983 yılında gördüğü restorasyonda²⁴ duvar eklemesi yapılarak alan bölünmüş, 2009 yılında gördüğü renovasyon çalışmasında ise kapı eklemesi yapılmış,• B-2 ile işaretli odada değişim gözlenmemiş,• B-3 ile işaretli teras bölümünde değişim gözlenmemiş,• B-4 ile işaretli alan orijinal planda açık ilen 1983 yılında yapılan restorasyonda duvar eklemesi yapılmış, 2009 yılında yapılan restorasyon çalışmasında ise duvar geniş camlı kapıya çevrilmiş (Resim 49),• B-5 ile işaretli teras alanında değişime rastlanmamış,• B-6 ile işaretli mekân 1983 yılında 2 yeni yatak odası ve ıslak hacimler için bölünmüş, 2009 renovasyon çalışmasında ise, mimarın alanın eskiden bölünmüş olmadığını anlaması ile eski haline çevrilmiş²⁵,• B-7 ile işaretli hizmetli koridoru, 1983 yılında duvar ile ayrılmış böylece B-6 alanında koridor oluşturulmuş, 2009 yılında bu duvar saklanmış,• B-8 ile işaretli alan, 1983 restorasyonunda hizmetli koridor alanına eklenmiş, 2009 renovasyonunda da aynı işlevle devam etmiş,• B-9 mekânında değişime rastlanmamış,• B-10 ile işaretli alanda değişime rastlanmamış,• B-11 ile işaretli odada 1983 yılında yeni bir duvar eklenmesi ile yeni mekân oluşturulmuş, 2009 yılında bu duvar çıkarılmış,• B-12 alanında değişime rastlanmamış,• B-13 alanında değişime rastlanmamış,• B-14 alanında değişime rastlanmamış,• B-15 alanında değişime rastlanmamış,• B-16 ve B-17 ile adlandırılan teraslarında form değişikliğine gidilmiş,• B-18 ile işaretli oda, 1983 yılında eklenmiştir.

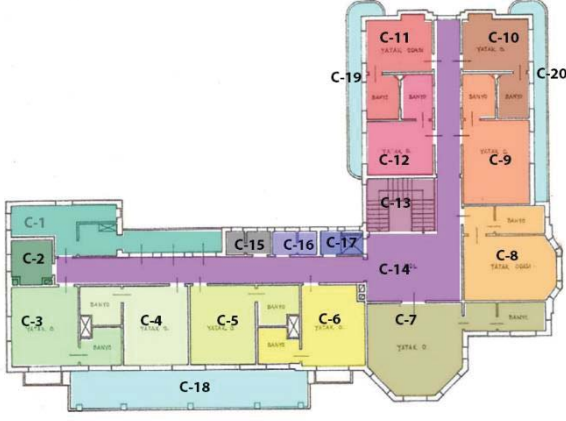
Tablo 7: Atatürk Palas Konaklama Katları Mekansal Kurguya Yapılan Müdahaleler

GÖZLENEN DEĞİŞİMLER
<p>Yatak odalarının bulunduğu 1. Ve 2. Kat planlarında mekânsal kurguya yapılan müdahaleler şu şekildedir;</p> <ul style="list-style-type: none">• C-1 ile işaretli alan orijinal çizimlerde boyanmıştır, 1984 yılında yapılan renovasyon çalışması ile 'C-1-1' ve 'C-1-2' mekanlarına ayrılmış, 2009 yılı renovasyon çalışmasında ise yeni müdahale görmemiş,• C-2 ile işaretli oda 1984 yılı renovasyonunda C-3 ile işaretli odayla birleştirilmiş, aradaki duvar kaldırılmış, 2009 yılı renovasyon çalışmasında ise yeni müdahale görmemiş,• C-4, C-5, C-6, C-7, C-8, C-9, C-10, C-11, C-12, C-13, ile numaralandırılmış odalarda mekânsal müdahaleye rastlanmamış,• C-14 numaralı alanda ise; 2009 yılı renovasyonunda 'C-15' numaralı alan duvarları sökülerek hol alanına bağlanmış,• C-16 odası, 1984 yılında daraltılarak C-16-17-1 odası yaratılmış,• C-17 odası, 1984 yılında daraltılmış, 2009 yılında müdahaleye uğramamış,• C-18 ile işaretli teras alanları, 1984 yılında C-18-1, C-18-2, C-183 olarak adlandırılan alanlara bölünmüş, 2009 yılı renovasyon çalışmasında ise yeni müdahale görmemiş,• C-18-4 teras alanı eklemesi yapılmış, 2009 yılı renovasyon çalışmasında ise yeni müdahale görmemiş,• C-19, C-20, ile numaralandırılmış odalarda mekânsal müdahaleye rastlanmamıştır.

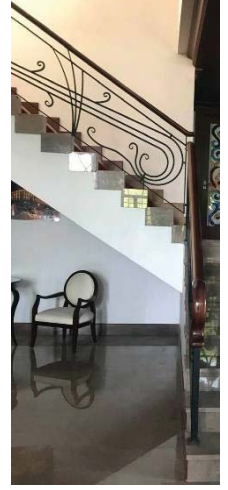
Resim 50: Merdiven Korkuluğu

Grup 1 Elemanlar içinde sayılacak merdiven korkulukları ise; eski form kopya edilerek tekrar yapılmıştır (Resim 51).

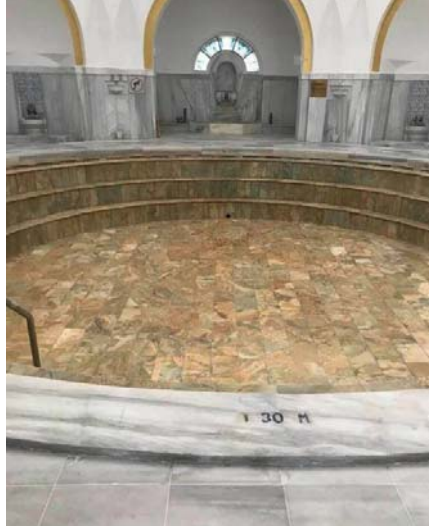
Resim 60: Havuzun Boş Görüntüsü

Kapılıca Yapısının hem en büyük hem de en göze çarpan alanı sıcaklık bölümüdür. Burada kullanılan termal su çelik mineralleri içerir bu da havuzda kullanılan mermerde kırmızı ve siyah renkler yaratır (Resim 60). 2009 yılı renovasyon çalışmasında havuzda kullanılan mermer değişmemiş, aslı bırakılmıştır.

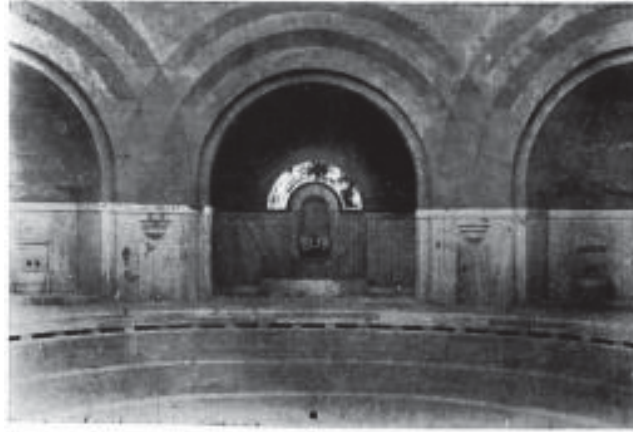
Resim 61: Sıcaklık Bölümü Kemer Görüntüsü

Sıcaklık bölümünde, duvar ve zemin mermerleri orijinal mermere en yakın olan ‘Carrara Marble’ seçilmiş, kubbe kemerleri orijinal beyaz renk saklanmış (Resim 61) ancak bakır renk 2009 yılındaki renovasyon projesi ile eklenmiştir (Resim 62).

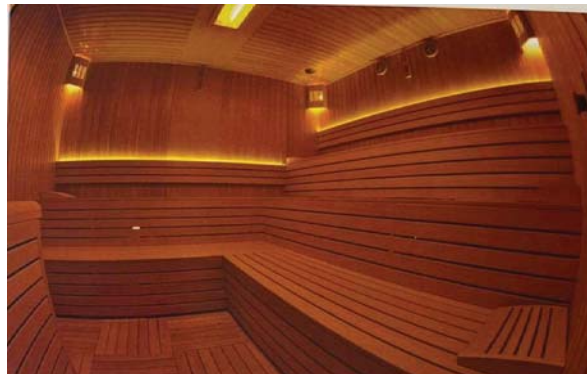
Resim 66: Sauna

D-3 ile adlandırılan alan, orijinalinde ıslak hacim işlevi görürken, ilk restorasyon projesinde; dinlenme mahali, engelli tuvaleti ve soyunma mahaline çevrilmiş, 2009 renovasyonunda ise; duş, sauna (Resim 66) ve mini hamam (Resim 67) işlevi verilmiştir.

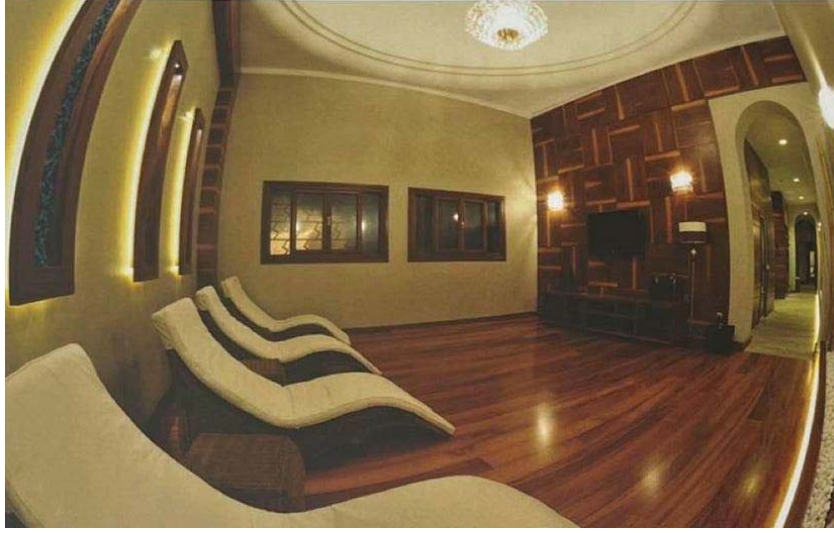
Resim 69: Kadın Dinlenme Alanı

D-4 ve D-15 numaralı odalar, orijinal planlarda duş mahali olarak tasarlanmışken, ilk restorasyon projesinde sırası ile şark oturma köşesi ve soyunma mahali işlevlerini almış, 2009 renovasyonu ile de kadın dinlenme alanı (Resim 69) ile hamam olarak işlevlendirilmiştir.

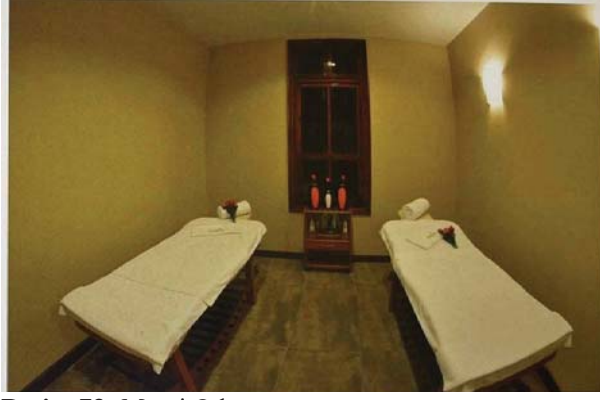
Resim 73: Masaj Odası

D-22 ve D-25 odaları orijinal planlarda sırasıyla; temiz çamaşır odası, muhasebe ve temiz çamaşır odası, müdüriyet olarak kullanılırken, ilk restorasyonda odaya çevrilmiş, 2009 renovasyonu ile de masaj odası (Resim 73) olarak işlevlendirilmişlerdir.

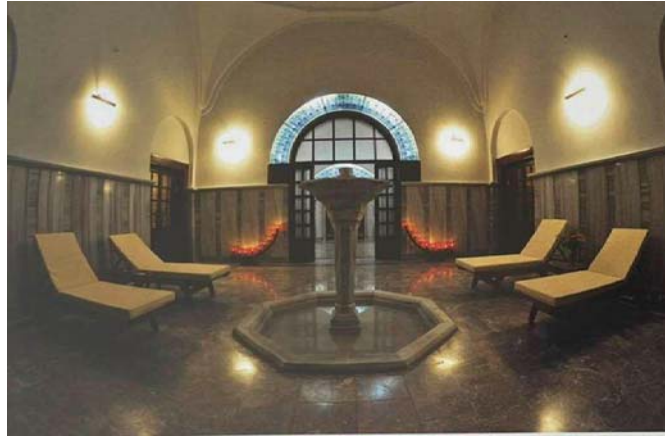
Resim 74: Avlu

D-23 ile işaretlenmiş avlu alanı her iki yenileme de de işlevini sürdürmüştür (Resim 74).

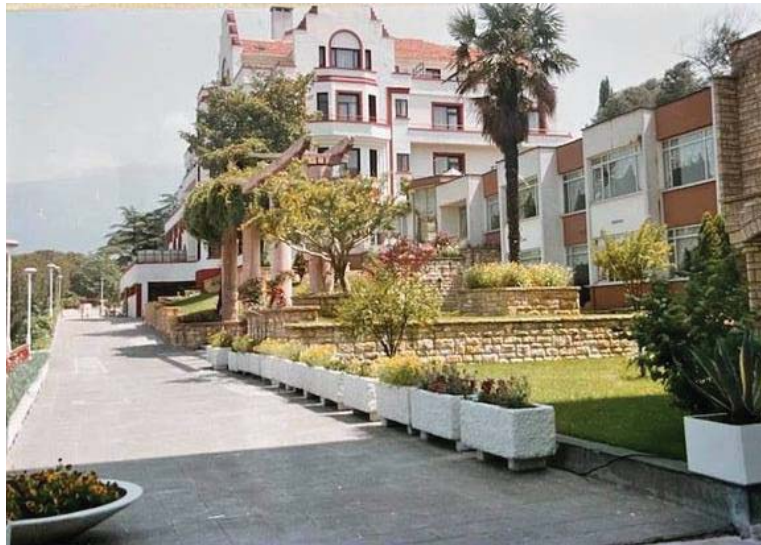
Resim 77: Atatürk Palas ile Ana Bina Arası Bağlantı Koridoru

1984 yılında, Atatürk Palas ile Ana Bina yapıları arasında, zemin katta 8 adet dükkân, üst katta ise talih oyunları salonu olan betonarme bağlantı koridoru yapısı (Resim 77) eklenmiştir. Bu yapı, 2009 yılında yıkılarak yerine günümüzde de kullanılan toplantı salonu (Resim 78) yapılmıştır. Eski bağlantı koridoru, Kaplıca Yapısının önünü kapattığı için MSN Yapı yeni bağlantı koridorunu yer altına almış, böylece Kaplıca Yapısının önünü açmıştır (Resim 79) (Mustafa Kırçal ile Kişisel Görüşme, 2021).

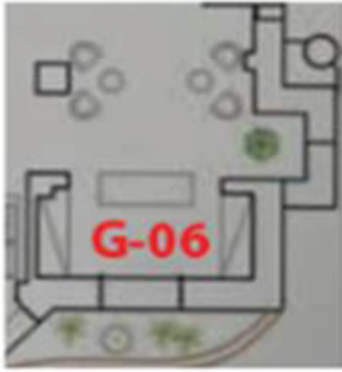
G - 06 RENOVASYON SONRASI

NOTLAR			
KALDIRILAN DUVARLAR			
EKLENEN DUVARLAR			
EKLENEN YANGIN PERDELERİ			
KALDIRILAN DUVAR VE DONATILAR	İç duvarlar kaldırılmıştır.		
EKLENEN DUVAR VE DONATILAR	Cam kenarında alan yaratmak için duvar eklenmesi yapılmıştır.		
EKLENEN ALANLAR	Müdüriyet olarak hizmet veren alan bekleme alanına çevrilmiştir.		
DEĞERLENDİRME			
GRUP 1	GRUP 2	GRUP 3	Mekân müdahale görmüş, özgün karakteristikler önemli ölçüde farklılaşmış olmakla birlikte özgün durum algılanabilmektedir.
	V

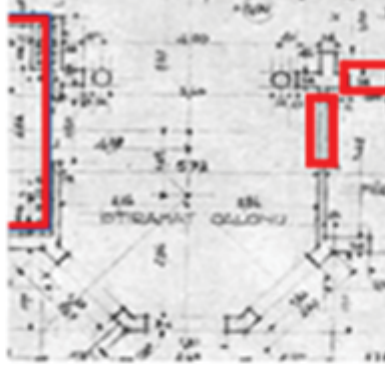
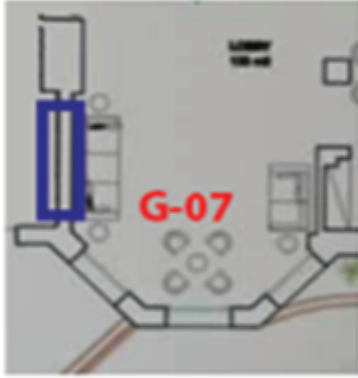
Tablo 19: Atatürk Palas Giriş Kat G-07 Mekân Analizi

NOTLAR			
KALDIRILAN DUVARLAR			
EKLENEN DUVARLAR			
EKLENEN YANGIN PERDELERİ			
KALDIRILAN DUVAR VE DONATILAR	G - 06 ile arasında olan duvarın bir kısmı kaldırılmıştır.		
EKLENEN DUVAR VE DONATILAR	Eklene yapılmadığı gözlenmiştir.		
EKLENEN ALANLAR	Aynı işlev ile hizmet vermektedir.		
DEĞERLENDİRME			
GRUP 1	GRUP 2	GRUP 3	Mekân minimum düzeyde müdahale görmüş, özgün durum algılanabilmektedir.
V

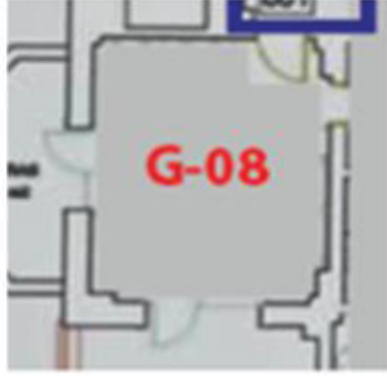
Tablo 20: Atatürk Palas Giriş Kat G-08 Mekân Analizi

NOTLAR			
KALDIRILAN DUVARLAR			
EKLENEN DUVARLAR			
EKLENEN YANGIN PERDELERİ			
KALDIRILAN DUVAR VE DONATILAR			
EKLENEN DUVAR VE DONATILAR	Giriş açıklığının daraldığı gözlenmiştir.		
EKLENEN ALANLAR			
DEĞERLENDİRME			
GRUP 1	GRUP 2	GRUP 3	Mekân minimum düzeyde müdahale görmüş, özgün durum algılanabilmektedir.
✓
