TARİHİ YAPILARIN GÜNCEL İHTİYAÇLAR KAPSAMINDA
YENİDEN İŐLEVLENDİRİLMESİ: KAYSERİ'DE BULUNAN MERYEM
ANA KİLİSESİ'NİN SEMT KÜTÜPHANESİNE DÖNÜŐÜM SÜRECİ

YÜKSEK LİSANS TEZİ

ANKARA-2022

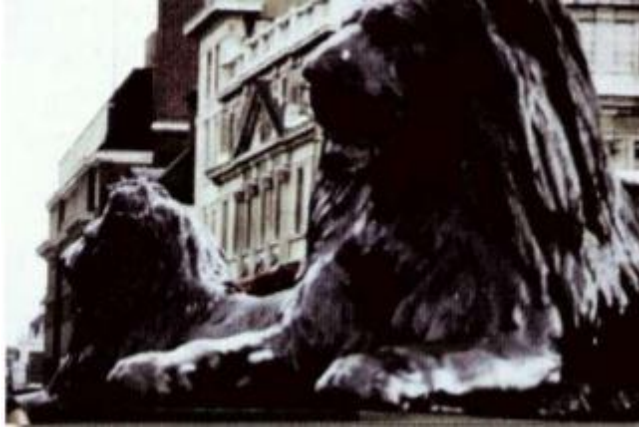
Hava kirliliği, zaman içerisinde şehirlerdeki kontrolsüz nüfus artışının etkisi ile kaçınılmaz hale gelmiştir. Havaya salınan CO₂ ve SO₂ gazları asit yağmurlarının oluşmasına yol açmaktadır. (Asatekin, 2004, s.54) Bu zararlı gazlar, yapılar için ciddi bir tehdit oluşturmakta ve dış cephelerde büyük aşınmalar gerçekleştirmektedir. Aşınmalara bir örnek görsel 1’de verilmiştir. Görseldeki heykelin zaman içerisinde hava kirliliği ve çevresel etkenler yoluyla geçirdiği değişim görülmektedir. Heykelin rengi kararmış ve malzemesi aşınmıştır. Dış mekânda bulunan herhangi bir yapının zaman içerisinde çevresel koşullardan etkileneceği sonucuna varılmaktadır.

Görsel 1: Hava Kirliliğinin Etkileri, Asatekin, 2004, s.54

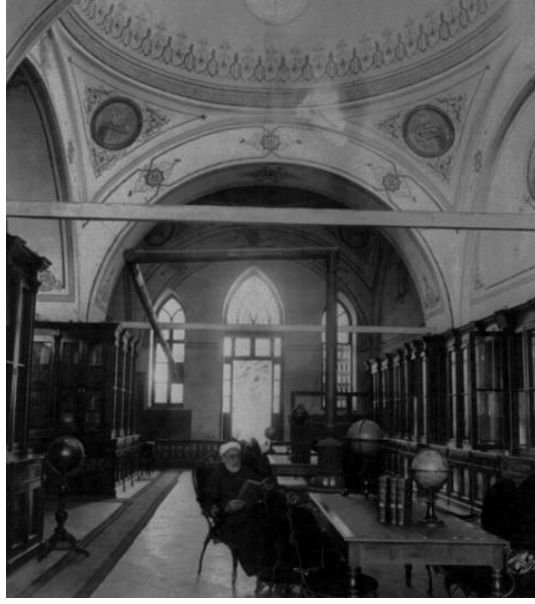
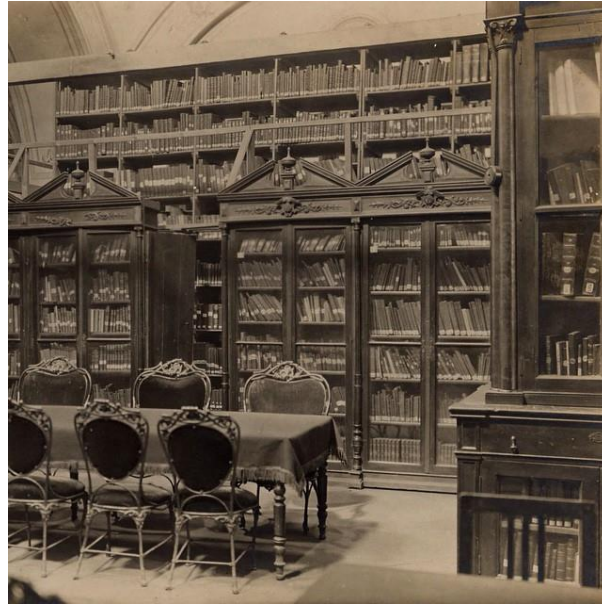
Görsel 3: Akçay, A. (t.y.) Beyazıt Devlet Kütüphanesi Restorasyonu. Erişim adresi: <https://www.emaze.com/@AWLFWRC>, Erişim tarihi: 21.06.2021

Görsel 4: Akçay, A. (t.y.) Beyazıt Devlet Kütüphanesi Restorasyonu. Erişim adresi: <https://www.emaze.com/@AWLFWRC>, Erişim tarihi: 21.06.2021

Görsellerde Beyazıt Devlet Kütüphanesi'nin restorasyon geçirmeden önceki durumu mevcuttur. Kubbedeki işlemler, pencerelerin formu ve süslemesi, kütüphane kapaklarındaki kabartma detayları ve tefriş seçimleriyle yapı inşa edildiği dönemden pek çok ipucu vermektedir. Osmanlı döneminin yerel motifleri tavan ve duvarlarda kendini gösterirken pencerelerin bitiştirindeki sivrilmeler gotik mimariye atıfta bulunmaktadır. Yapı, dönemdeki doğu batı sentezinin somut bir örneğidir.

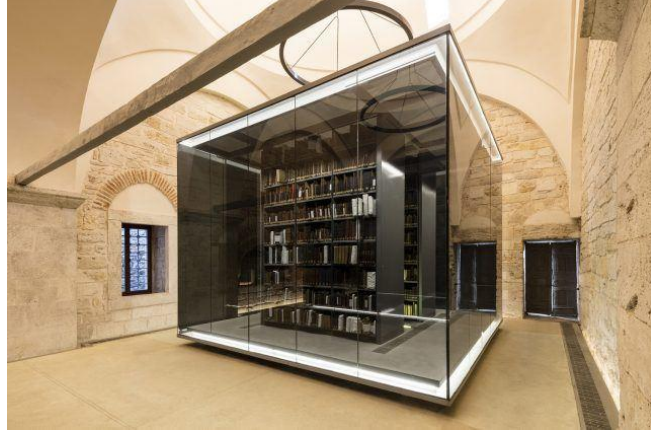
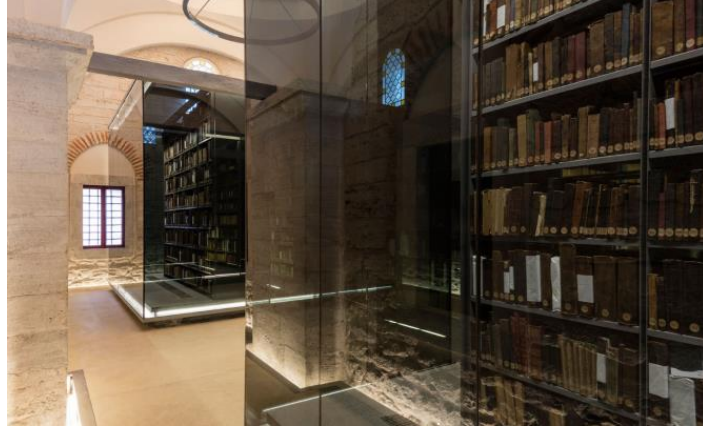
Görsel 6: Tabanlıoğlu Architects, (t.y.) Beyazıt Devlet Kütüphanesi Projesi, Erişim adresi <http://www.tabanlıoğlu.com/project/beyazit-state-library>, Erişim tarihi: 21.06.2021

Görsel 7: Tabanlıoğlu Architects, (t.y.) Beyazıt Devlet Kütüphanesi Projesi(1), Erişim adresi <http://www.tabanlıoğlu.com/project/beyazit-state-library>, Erişim tarihi: 21.06.2021

Venedik Tüzüğü'nün 5. Maddesi incelendiğinde, yapının kriterlere uyum sağladığı; toplumsal amaçla kullanıma kazandırıldığı ve bu esnada mevcut dokuya minimum müdahale edildiği sonucuna varılmıştır. Meryem Ana Kilisesi ile kıyaslama yapıldığında ise iki yapıda da şeffaf ve modern elemanların kullanıldığı belirlenmiştir. Mekâna adapte edilen

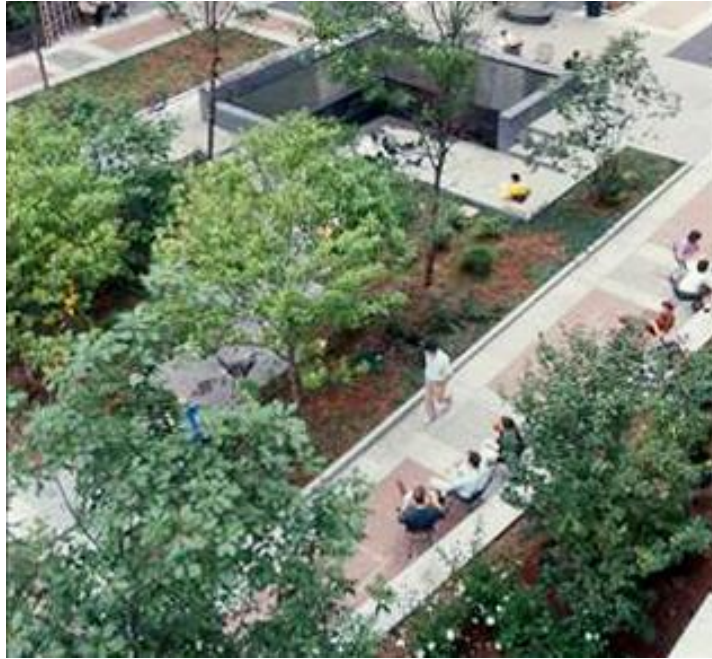
Grsel 8: Eastman Reading Garden, (02.05.2021) Eriřim adresi: <https://cpl.org/main-library/eastman-reading-garden/> Eriřim tarihi: 21.06.2021

Görselde Cleveland Halk Kütüphanesi'nin bahçe düzenlemesinin bir bölümü görülmektedir. Kullanıcılar mola vermek için dışarı çıktıkları zaman ağaçların ve yeşilliklerin arasında bulunan oturma alanlarında dinlenip, motive bir biçimde yeniden işlerinin başına dönebilmektedirler. Bu gibi peyzaj düzenlemeleri, yapıya olan talebin artmasını sağlamaktadır.

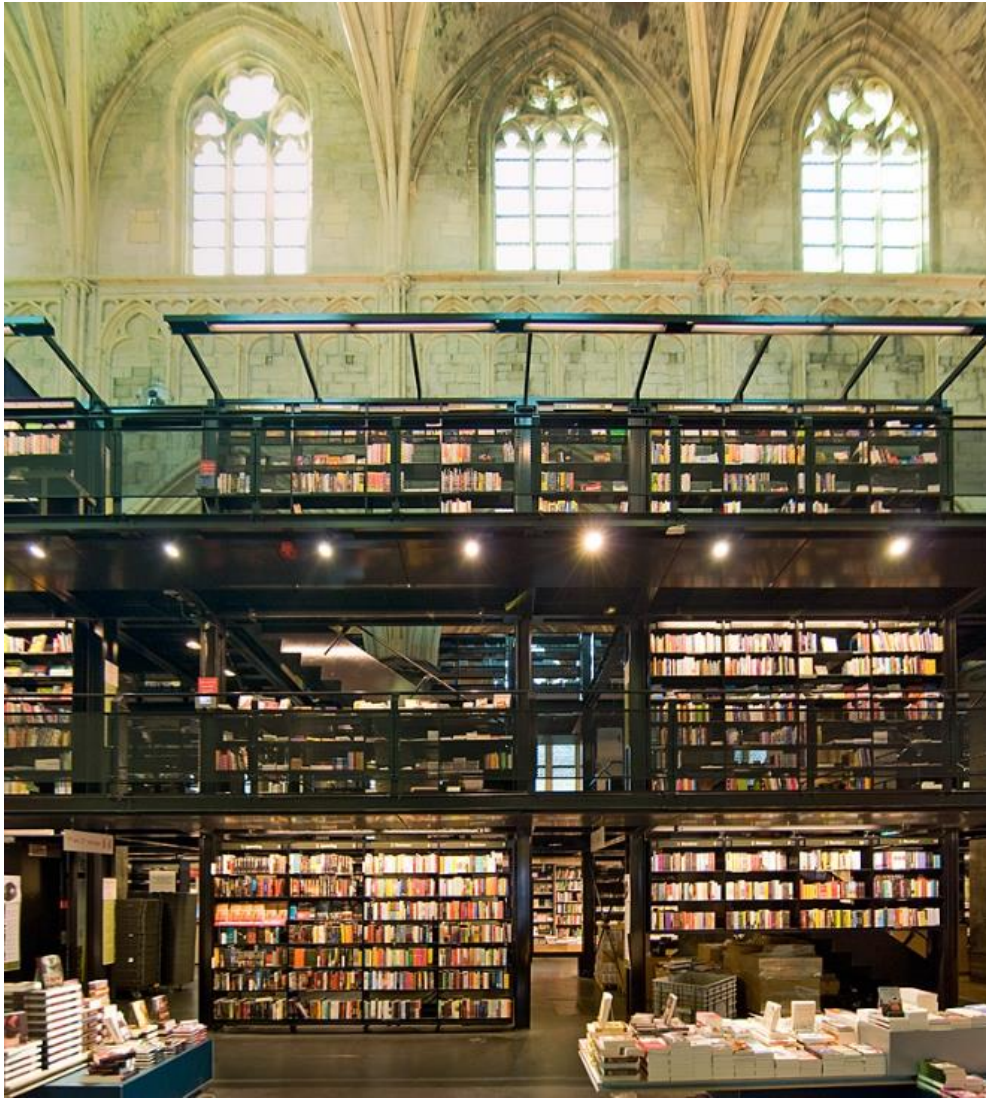
Görsel 12: Selexyz Dominicanen Kitapçısı, (t.y.) Erişim adresi: <https://www.archiweb.cz/en/b/knihkupectvi-selexyz-dominicanen>, Erişim tarihi: 22.06.2021

Değerlendirme: Özgün işlevi kilise olan yapının iç mekân uygulamalarında duvar, tavan ve pencerelerdeki işlemlerden dokunun korunduğu sonucu çıkarılmıştır. Dokunun korunması ve sonradan eklenen elemanların modern donatılardan seçilip belirgin olması doğru bulunmuştur. Yapıdaki problem siyah bir kütlenin iç cephe duvarını kapatması ve özgün dokunun etkisini azaltmasıdır. Ancak Kitaplık ünitelerinin asma katta bitirilmesi, zemin katta bulunan kitapların daha düzenli yerleştirilmesi ve saydam kitap stantlarının tercih edilmesi beklenirdi.

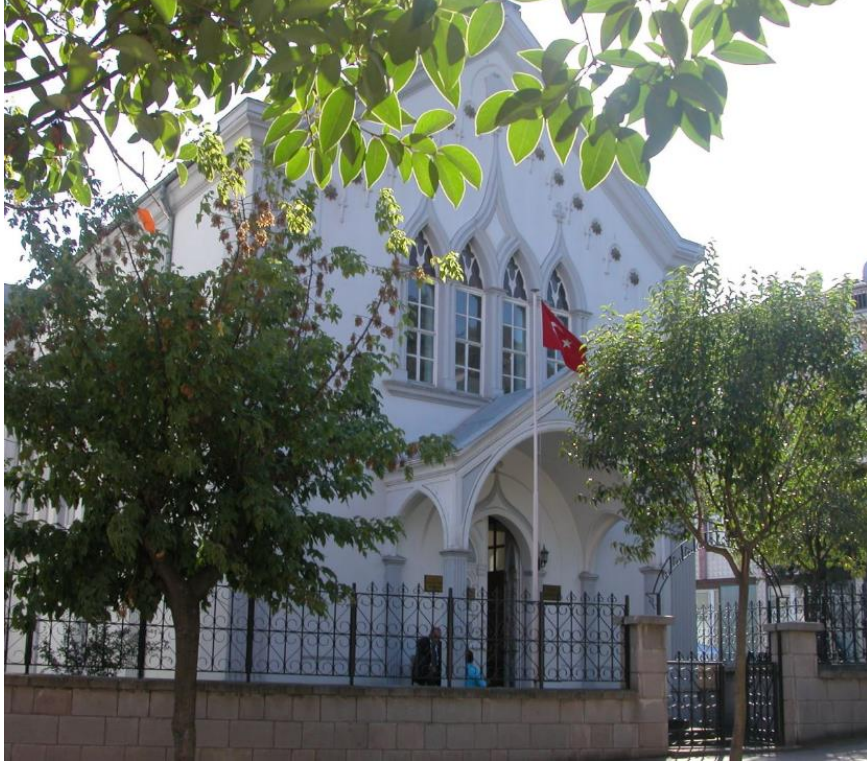
Görsel 14: Giresun Çocuk Kütüphanesi, (t.y.) Erişim adresi: <https://www.kulturportali.gov.tr/turkiye/giresun/gezilecekyer/cocuk-kutuphanesi>, Erişim tarihi: 22.06.2021

Değerlendirme: Öncelikle yapının dış cephesinde sıva ve boya uygulaması görülmektedir. Kapı, pencere ve alınlıklarda özgün doku korunmuş, dönemin mimari özellikleri bu sayede günümüze aktarılmıştır. İç mekân yenileme ve onarımından sonra tüm donatı malzemeleri, masa ve sandalyeleri, kitap rafları ve panolar çocukların ilgisine yönelik biçimde tasarlanmıştır. İç mekân tasarımı amacına uygun biçimde renkli ve ilgi çekicidir. Uygulamaların sonradan gerçekleştiği belirgindir. Fakat yapı özgün halinden tamamen uzaklaşmış, yeni işlevine bütünüyle adapte edilmiştir. Kolonlar, zemin ve donatılar büyük bir karmaşa içerisindedir. Bu uygulamalarda yapılan en büyük hatalardan bir tanesi mekânı bir bütün olarak değil, parçalı biçimde değerlendirmektir. Her bir elemanın öne çıkarılması çabası

olumsuz sonuçlanmaktadır.

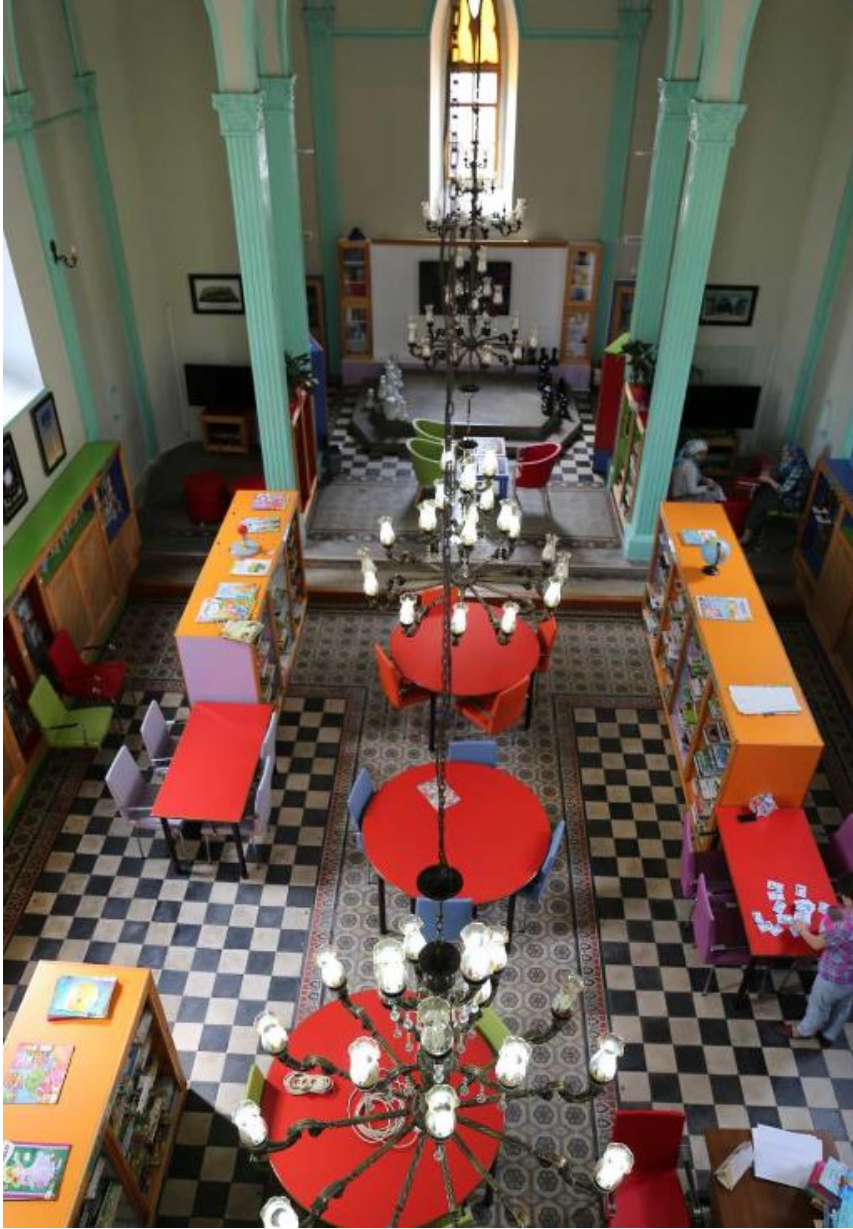
Sonuç: Özgün zeminin korunduğu ve ön plana çıktığı bu yapıda daha saydam malzemelerin, uyumlu renklerin tercih edilmesi ve yerleşim planının daha düzenli bir biçimde oluşturulması gerçekleştirilebilirdi.

Görsel 15: Giresun Çocuk Kütüphanesi (1), (t.y.) Erişim adresi: <https://www.kulturportali.gov.tr/turkiye/giresun/gezilecek/yer/cocuk-kutuphanesi>, Erişim tarihi: 22.06.2021

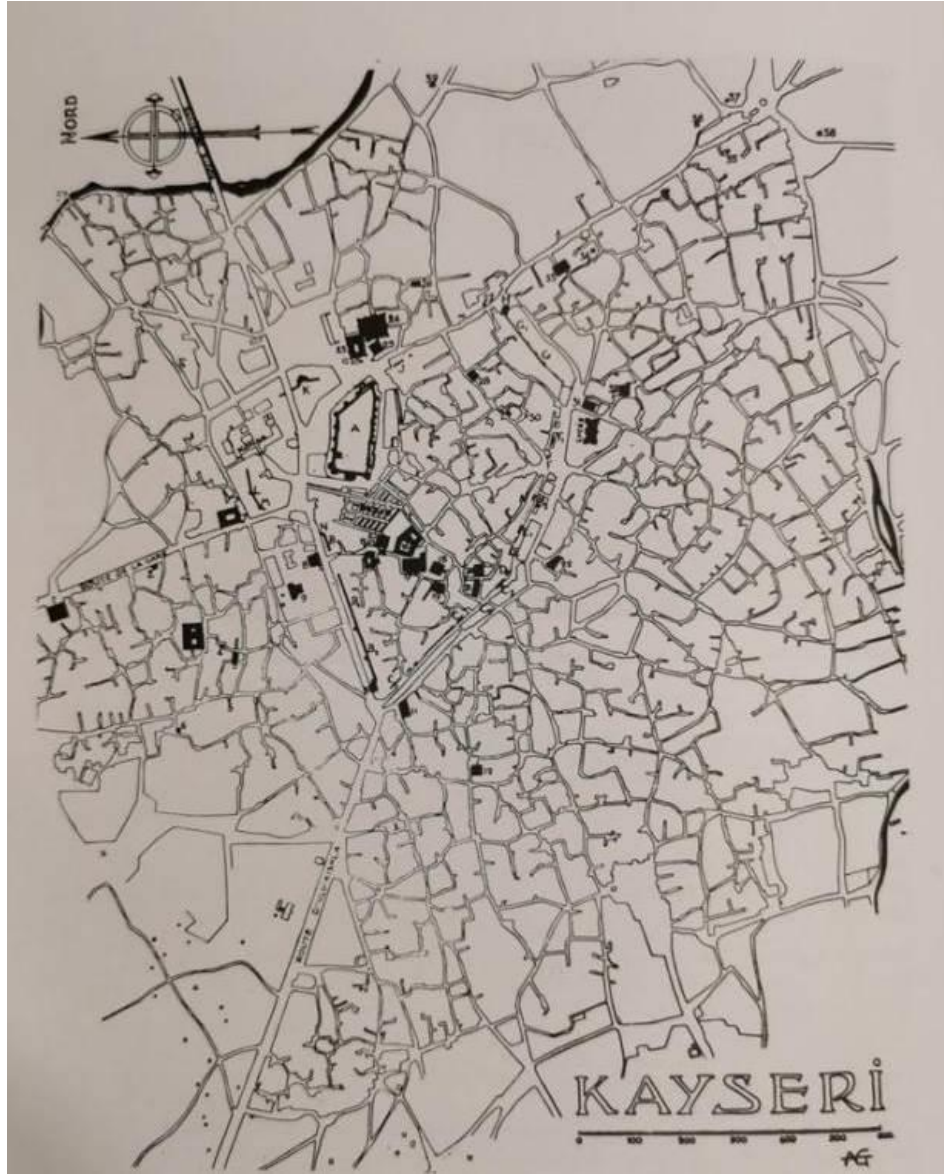
Kentte ticaret alanında yaşanan önemli gelişmelerden biri, hammadde üretimine yoğunlaşılması sonucunu doğurmuştur. Batı ülkelerinde sanayileşme dönemi öncesi tekstil ürünlerinde kullanılan boyar hammaddelerinden cehri uzun yıllar İngiltere, Fransa ve Hollanda'da yoğun ilgi görmüştür. (Büyükmişçi, 2005, s. 32-38) Cumhuriyet Döneminin başlangıcında kentin Kale çevresinde gelişen organik yapıdaki sokaklardan oluşan bir dokusu bulunmaktadır. Bu doku Anadolu kentlerini 1927 yılında marif vekâletinin görevlendirmesiyle dolaşarak tarihi ve kültürel değerleri inceleyerek belgeleyen Albert Gabriel'in haritasından da açıkça görülmektedir. (Gabriel, 1980, s.6)

Görsel 16: Kayseri Haritası, Gabriel, 1980, s.6

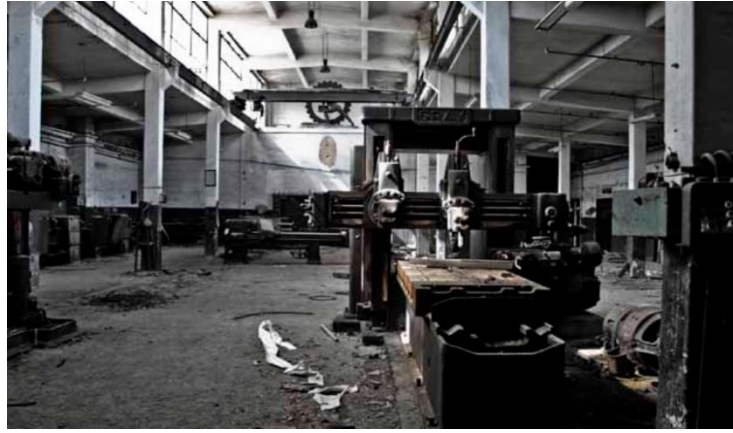
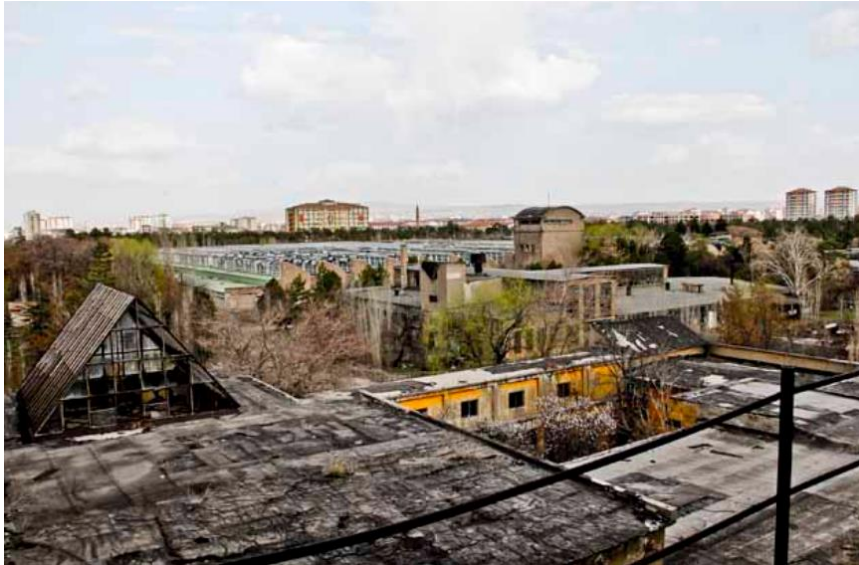
Görsel 19: Kayseri Sümer Bez Fabrikası, (14.01.2014) Erişim adresi: <https://www.arkitera.com/gorus/sumerbank-bez-fabrikasindan-izler/>, Erişim tarihi: 23.06.2021

Görsel 20: Kayseri Sümer Bez Fabrikası Dış Cephe, (14.01.2014) <https://www.arkitera.com/gorus/sumerbank-bez-fabrikasindan-izler/>, Erişim tarihi: 23.06.2021

Yeni işlevi ile Abdullah Gül Üniversitesi adı altında hizmet veren yapının kütüphane bölümü, araştırmaya ışık tutması adına incelenmiştir. Görsellerde restorasyondan önceki halleri görülen fabrika, zaman içerisinde oldukça yıpranmış ve özgün doku malzemesi büyük ölçüde zarar görmüştür. Onarım ve yeniden işlevlendirme sürecinde yapıdaki hasarlar tespit edilmiş olup, dönem şartları doğrultusunda düzenlenmiştir. Endüstri yapısı olması nedeniyle yalın bir mimari tarza sahip olan yapı, özgün hali korunarak yeniden düzenlenmiştir. Dış cephe boydan boya cam malzeme ile örtülmüş, saydamlığın etkisi ile modern bir görünüm oluşturulmuştur. Yapıya sonradan eklenen korkuluklar ve ara bölmelerde saydamlık ön plana alınmış, mekânsal alanların geniş hacim etkisi korunmuştur. Uygulanan güncel malzemeler, sade aydınlatmalar ve donatı seçimleriyle işlevini kaybetmiş olan bu endüstriyel yapı, büyük bir değişim geçirmiştir. Yapılan uygulamalar çağdaşlığı ve saydamlığı ile yeni müdahale olduğunu vurgulamakta olup özgün dokuyu maskeleyememesi açısından uygundur.

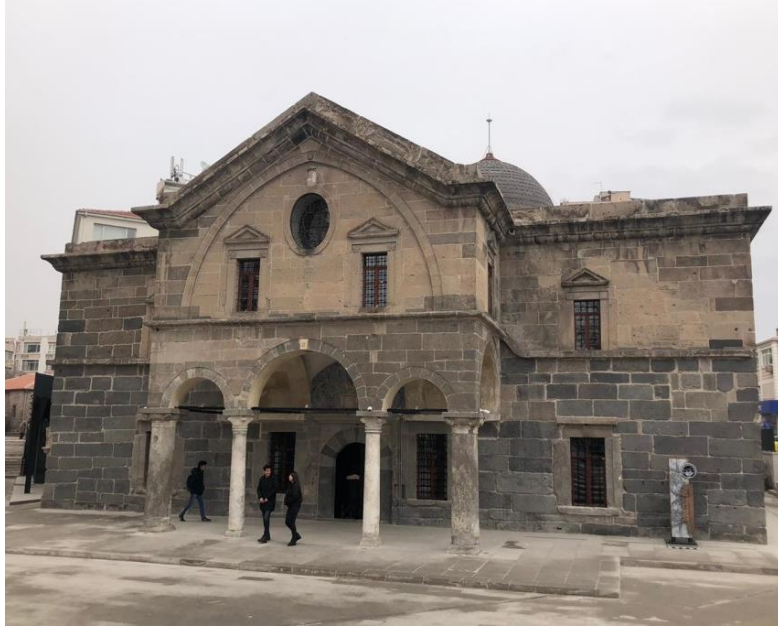
Görsel 26: Kilisenin Ön Cephesi, Zehra Nazlı Ulubaşođlu

Kilise cephesi farklı boyutlarda ve kalınlıklarda kesme taşlarla inşa edilmiş olup, duvarların kesiştiği köşelerde nispeten düzgün kesme taşlar kullanılmıştır. Narteks duvarında ve iç mekânda da benzer biçimde farklı boyut ve kalınlıktaki taşlar, taş malzeme haricinde ise sıva uygulaması yapılmıştır. Bina girişini belirleyen revak bölümü, dikdörtgen planlı yapının cephesinde dışarıya bir çıkma oluşturmaktadır. Oluşan çıkma yapının girişini öne vurgulamaktadır. Revak cephesinde bir orta ve iki yan, nispeten küçük yarıçaplı, kemerler ve yapı gövdesinden çıkan geniş payeler bulunmaktadır. Bu payelerdeki küçük çıkmalar revakın sütunlarına denk gelmektedir. Kolonlardaki sütun başlıkları iyonik tarzda işlenmiştir.

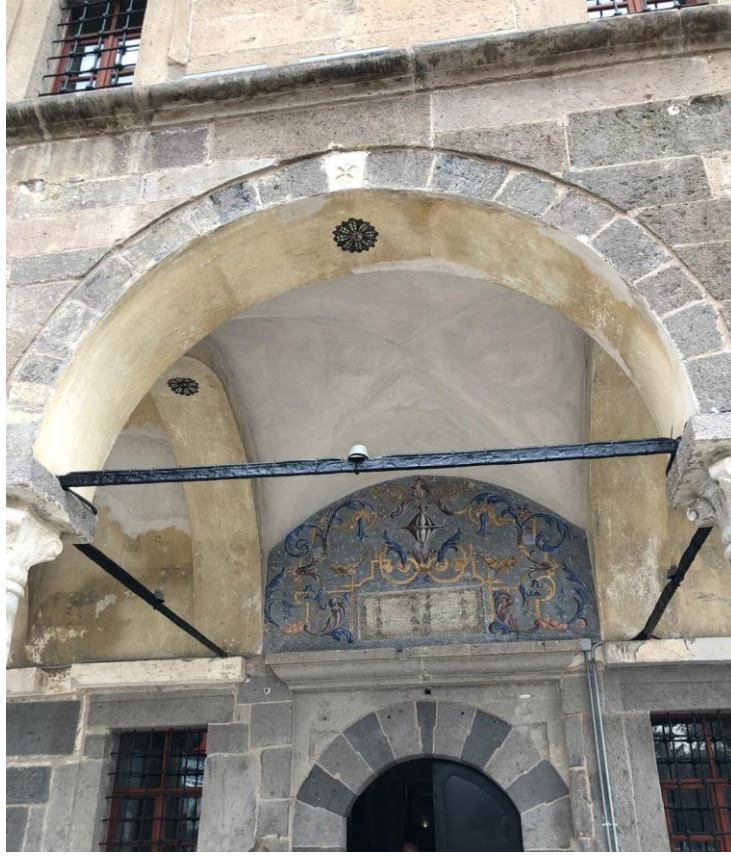
Görsel 28: Kilise Girişi, Zehra Nazlı Ulubaşoğlu

Taş malzemeden oluşan kemer kapı açıklığının iç kısmına sade, modern görünümlü siyah bir kapı yerleştirilmiştir. Kapı alınlığının üst kısmında, özgün bezeme motifleri görülmektedir. Orta kısımda ise döneme ait bir dikdörtgen yazıt alanı bulunduğu fakat zaman içerisinde hasar gördüğü ve silindiği görülmektedir. Tonoz kısmı sade, yer yer krem ve beyaz renkli sıvalıdır. Kemerleri ve payelerin yükünü azaltıp sabitlemek amacıyla siyah metal gergi çubukları eklenmiştir. Koyu ceviz dikdörtgen formlu pencere kanatları, metal ızgaraların arkasından görülmektedir. Birinci kat pencerelerinde, üçgen alınlıklar kullanılmıştır. Revakta bulunan kemerler, ön cepheyi saran oval alınlık ve birinci katta bulunan oval pencere formu birbirini yakalarken; üçgen çatı, pencere alınlıkları ve sivri çatı olukları da uyum içinde görünmektedir. Yapı girişi bu görünüşüyle oldukça sade, süsleme ve bezemelerden uzak bir yapıdadır.

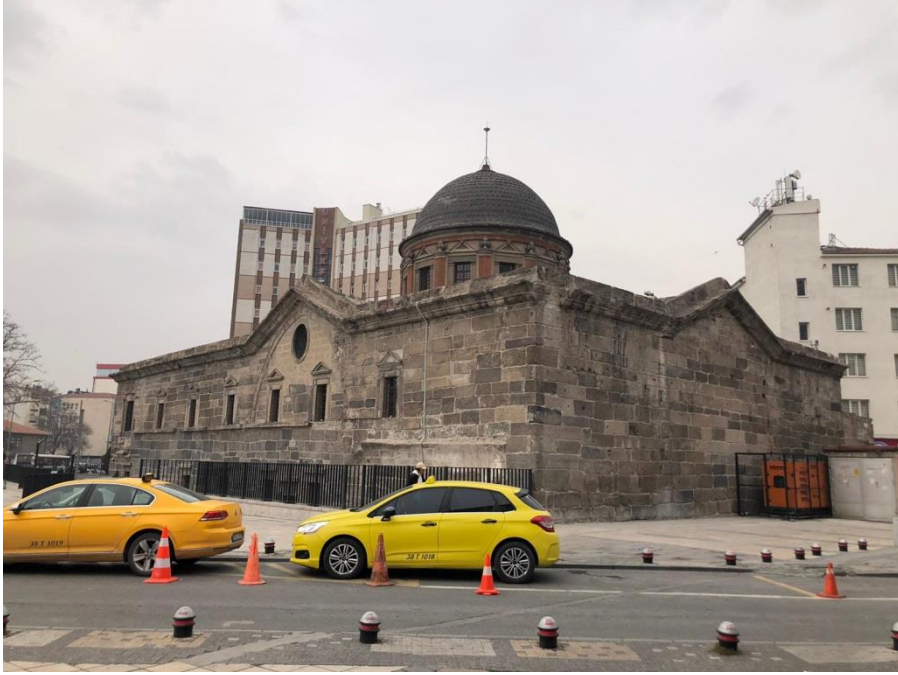
Görsel 29: Kilise Çevresi, Zehra Nazlı Ulubaşoğlu

Yalın olmasına rağmen anıtsal bir cephe düzenine sahip olan yapının düzenli sıralanmış pencereleri, cephelerin orta kısımlarında sivrilen çatıları ve altında yer alan oval pencereleri görülmektedir. Çatı planının orta kısmından yükselen kubbe, dikdörtgen planlı binaya çokgen kenarlı silindirik bir kasnak yapısı ile bağlanmıştır. Çokgen bölümde yer alan pencereler binanın mevcut pencereleri ile aynı formda olup alınlıkları süslemelidir. Pencere aralarında kalan cephe kısımları ise kiremit renkli bir malzemedен oluşturulmuştur.

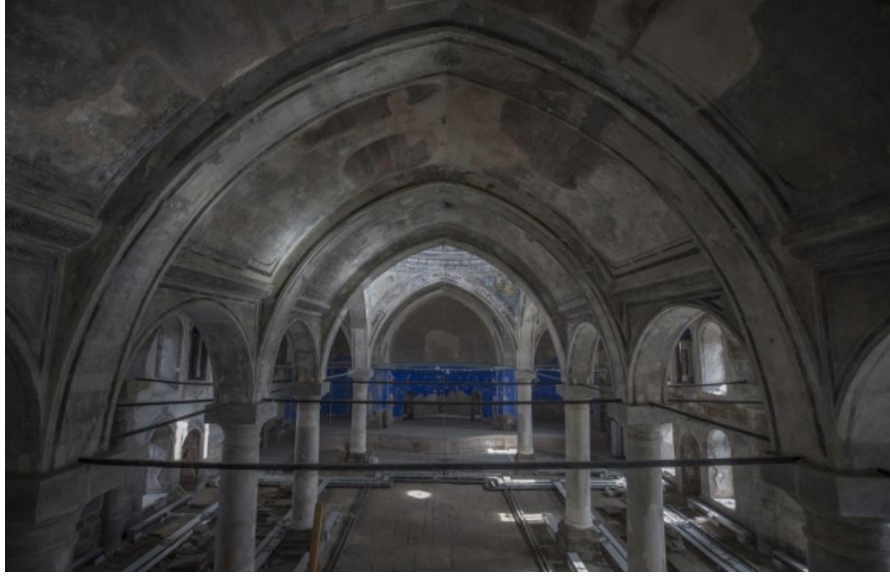
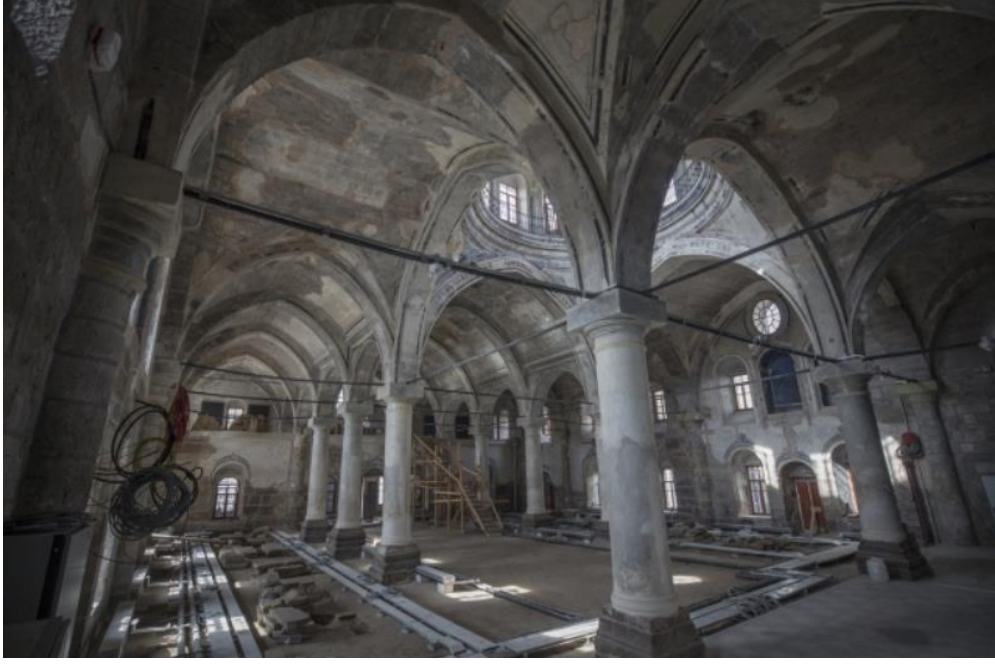
döşemeler, saltaşı kaplıdır.” (Ahunbay, GÜNGÖR AÇIKGÖZ, 2008, s.33) Bu bilgi ışığında yapının malzemeleri incelendiği zaman, üç nefli kilisenin, karşılıklı 5 sütununun taş malzemedan oluştuğu görülmüştür. Yapı zemininde, duvarlarda ve tavanda taş malzeme kullanılmıştır. İç mekânda duvar ve yüzeyleri oluşturan taş malzeme üzeri özgünde sıvalı ve renkli süsleme ve bezemelere sahip iken daha sonra sıva ile örtülmüş, değişime uğramıştır. Benzer biçimde kolonlarında da taş üzeri sıva boya uygulamasına sahip olduğu saptanmıştır. Onarım sırasında raspa yapılarak özgün sıvaların ve renkli boyamaların ortaya çıkarılmış olduğu anlaşılmaktadır.

Görsel 30: Meryem Ana Kilisesi İç Mekân Görseli, (25.10.2018) Erişim adresi: <https://www.trthaber.com/haber/kultur-sanat/kayseri-meryem-ana-kilisesi-kutuphaneye-donusuyor-390996.html>, Erişim tarihi: 12.11.2021

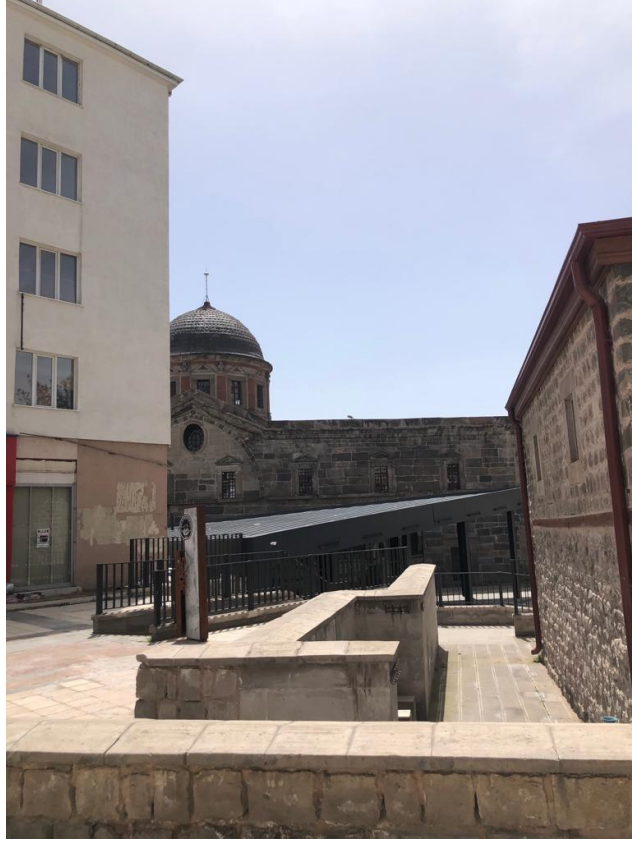
Görsel 34: Kilisenin Arka Cehesi ve Çevresi, Zehra Nazlı Ulubaşođlu

Arka cephede yer alan çevre yapıların cephe özelliklerinin düz renklerde ya da Meryem Ana Kilisesi'ne benzer biçimde doğal taşlardan meydana geldiđi gözlemlenmektedir. Zeminde kullanılan taş malzeme kullanıma bađlı olarak zamanla hasar görmüştür. Hasarlı görünüme rağmen çevre yapıların dokusuna uyum sağlamak ve modern görünümünden soyutlanmaktadır. Kilise restorasyonunun çevre yapılara deđer kazandırması ile bölge unutulmaktan kurtulmuş ve kendi içerisinde aktifleşmiştir. Bu sayede ilerleyen süreçlerde eskimeler ve bozulmalar görülse dahi, bölge takip edilecek ve müdahaleler gereken zamanda gerçekleşecektir.

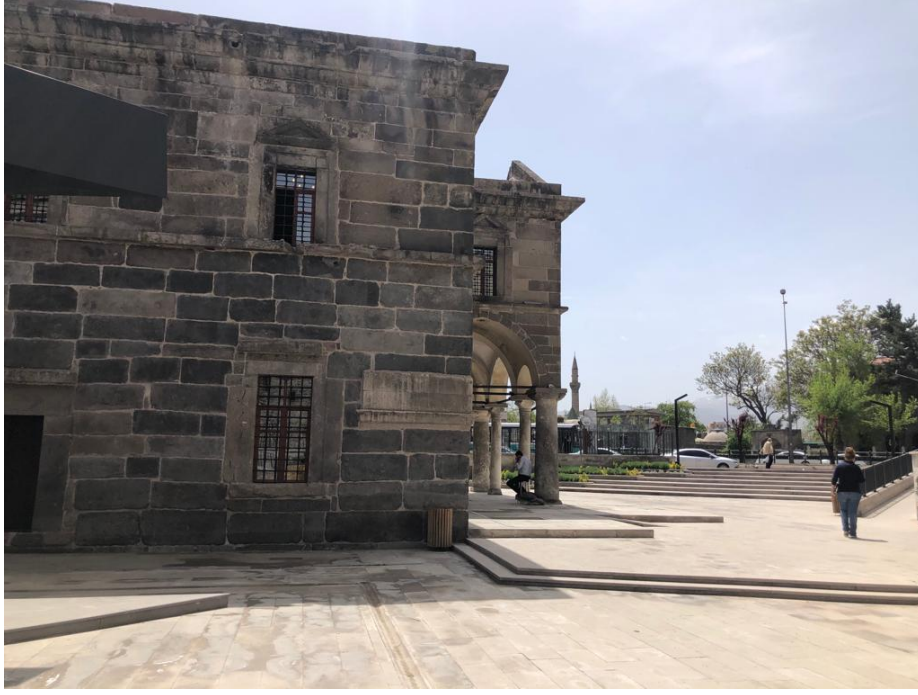
Görsel 35: Kilise Yan Cephe Görüntüsü, Zehra Nazlı Ulubaşoğlu

Yapının güncel durumu genel olarak değerlendirildiği zaman kirlenmenin ve renk değişimlerinin yoğun olduğu söylenebilir. Kilise'nin iç ve dış cephelerinde genel anlamda kirli hava koşullarından kaynaklanan patina olarak nitelenen bir yüzey kirlenmesi söz konusudur. Taş pencere alınlıkları ve silmelerde yoğun bir biçimde kirlenme ve büyük oranda kararmalar oluşmuştur. Pencerelerin taş sövelerinde ayrışmalar ve çatlaklar bulunmaktadır. Yapının yıllar boyunca maruz kalmış olduğu çevresel, fiziksel ve kimyasal etkenler göz önünde bulundurulduğu zaman mevcut durumu kaçınılmaz olduğu anlaşılmaktadır.

Parapetlerde yoğun bir kirlilik ve aynı zamanda yüzeysel aşınmaların sonucunda parçalarda eksilmeler görülmektedir. Restorasyon öncesi görselleri değerlendirildiğinde (Görsel 28) cephe yüzeyinin bazı bölümlerinde nitelikli olmayan bir sıva ile onarım uygulandığı görülmektedir. Saçak silmesinde ve kat silmelerinde kırık kısımlar ve kopmalar tespit edilmiş ve yer yer yosunlanmalar saptanmıştır. Restorasyon esnasında tüm bu hasarlar yapıya uygun biçimde minimum müdahale ile iyileştirilmiştir.

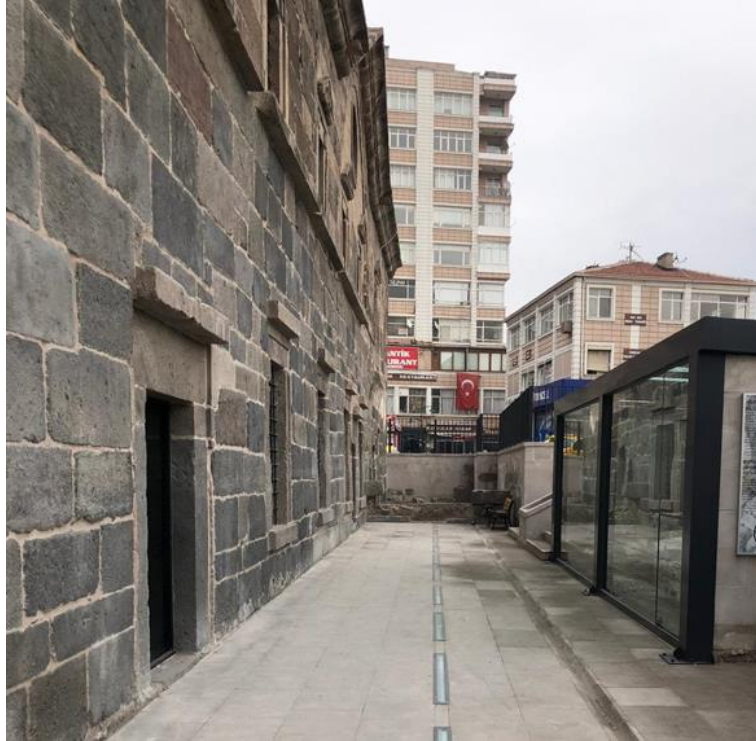
Görsel 36: Restorasyon Öncesi Kilise Cephesi, <https://www.kayseri.bel.tr/kesfet-listeleme/meryem-ana-klisesi>,
Erişim tarihi: 12.11.2021

Görsel 37: Restorasyon Sonrası Kilise Cephesi, Zehra Nazlı Ulubaşoğlu

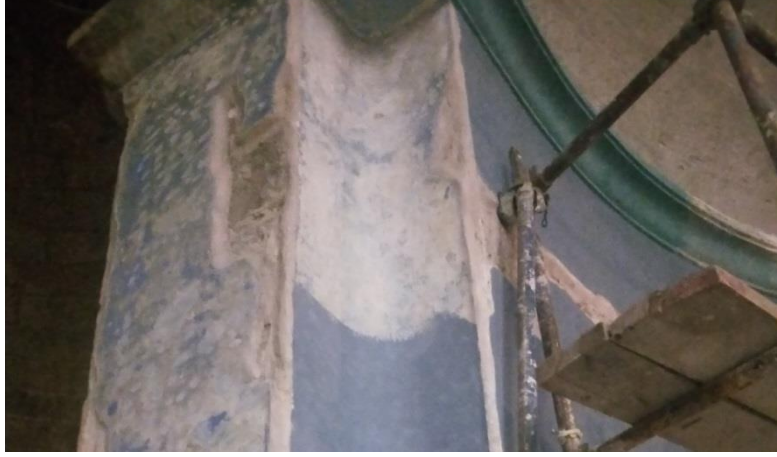
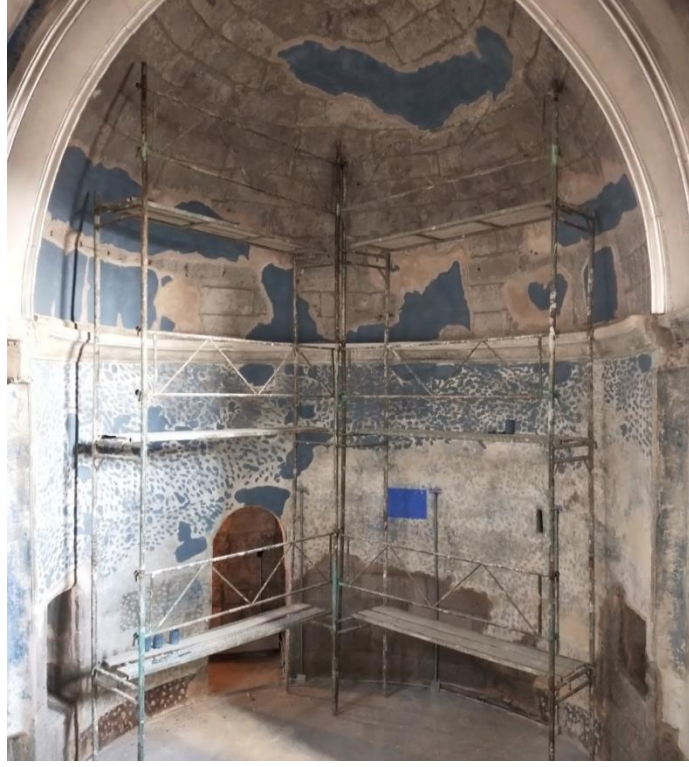
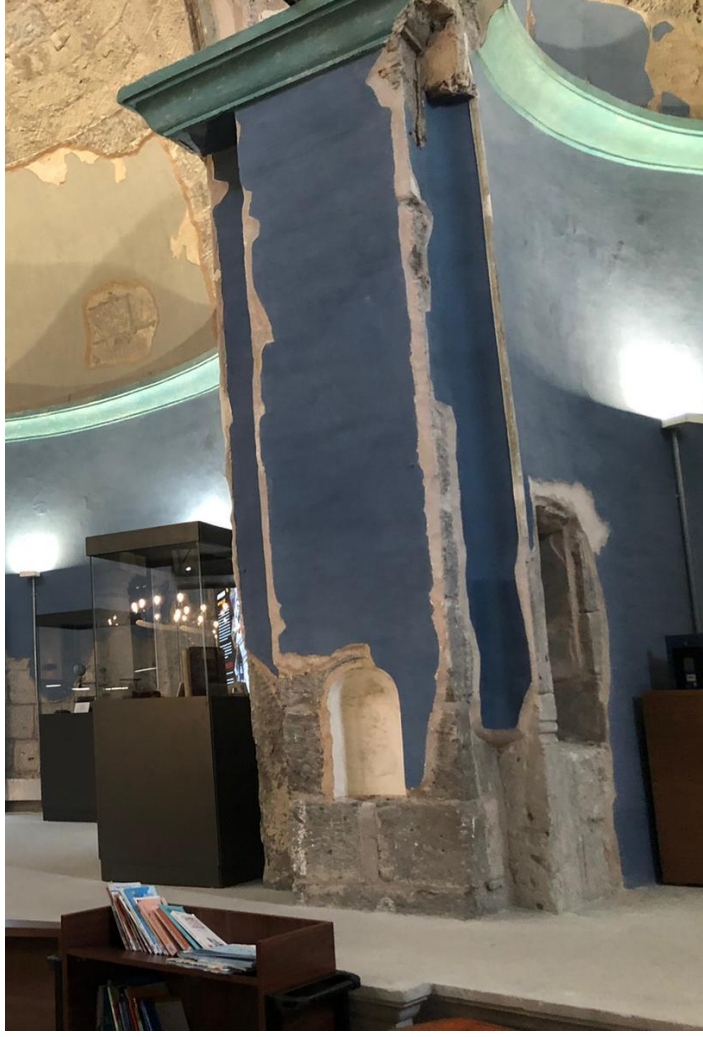
İç mekan duvarlarında ihtiyaç olan kısımlara mikro enjeksiyon, yapının geneline ise ihya yapılmıştır. Bu sayede tarihi yapının mevcut görüntüsü korunmuştur. Narteks bölümü yeniden boyanmış ve temiz bir görüntü elde edilmiştir. Kılcal çatlaklarda nefaset sıvası uygulanmıştır. Apsis kısmında gerekli görülen kısımlarda boya uygulaması yapılmıştır.

Görsel 38: Duvar Onarım Aşamaları (1), Proje Şantiye Şefi Murat Karşlı

Görsel 39: Duvar Onarım Aşamaları, Proje Şantiye Şefi Murat Karşlı

Görsel 40: Duvar Onarım Aşamaları (2), Proje Şantiye Şefi Murat Karlı

Görsel 41: Duvar Bitişi, Proje Şantiye Şefi Murat Karlı

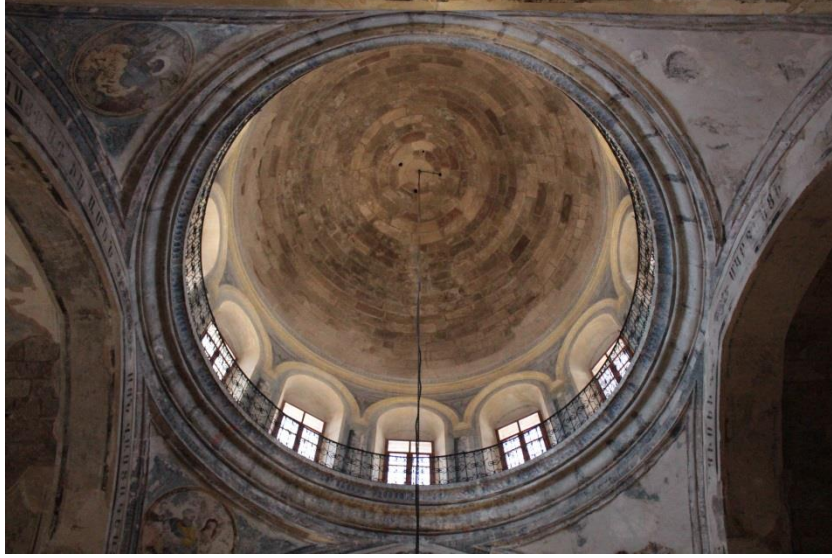
Görsel 42: Kubbe Görünümü, Proje Şantiye Şefi Murat Karslı

Kubbe, tonoz ve kemerlerde su itici (hidrofobik taş empenyesi) malzeme uygulanmıştır. Bu uygulamalar haricinde ekleme yapılmamış, bir önceki işlev olan spor salonu yapısında uygulanan boyalar kazınmış ve tarihi yapı özgün malzemesine kavuşturulmuştur.

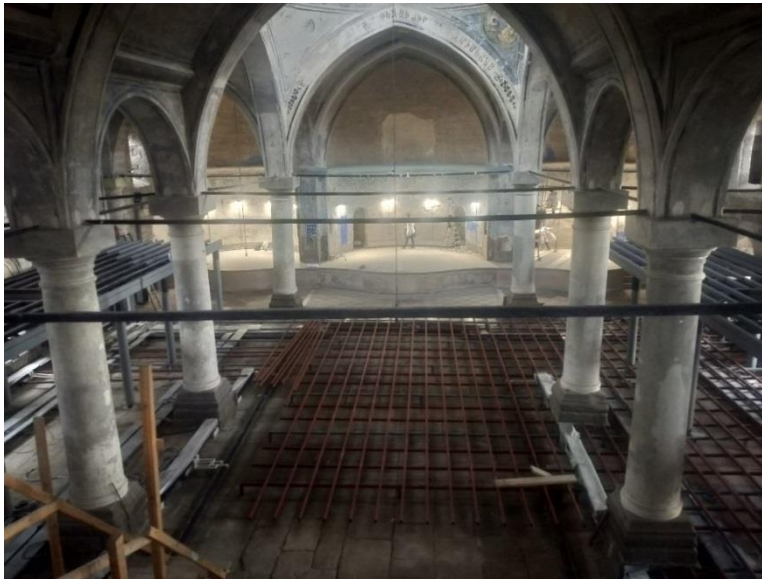
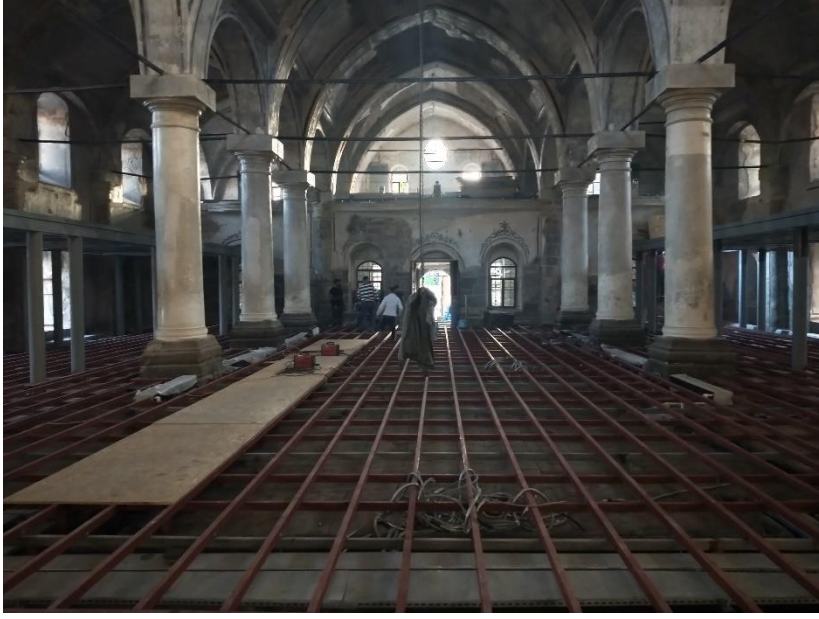
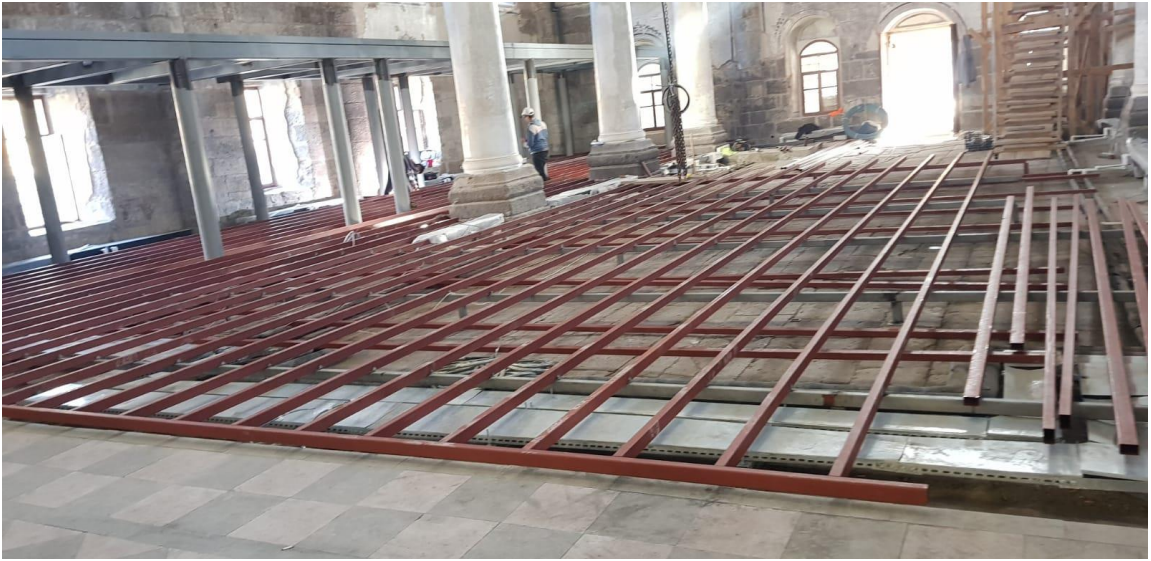
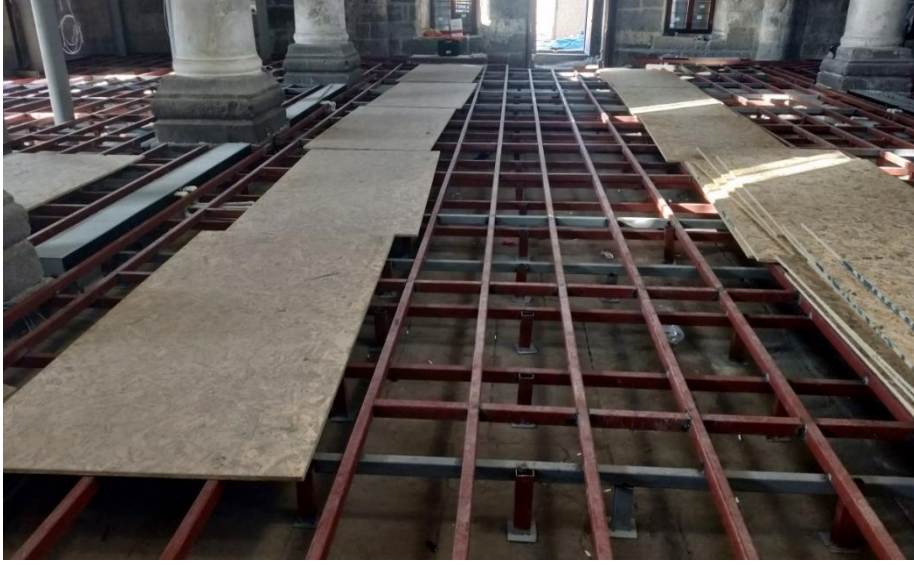
Görsel 43: Meryem Ana Kilisesi Yükseltme Zemin, Proje Şantiye Şefi Murat Karşlı

Yeni malzeme uygulamalarından en önemli eklenti yükseltilmiş zemin döşemesidir. Tarihi yapının mevcut zemininin korunması, ısıtma sistemlerinin ve borularının döşenmesi ve kot farklarının giderilmesi adına demir profiller yardımıyla zemin yükseltilmiştir. 15 cm yükseltilmiş döşeme üzerine yerleştirilen OSB levhalar, iskelete denk gelen yerlerden profiller yardımıyla vidalanmıştır. OSB üzerine marküteri ahşap zemin malzemesi özel yapıştırıcısı ile yerleştirilmiştir. Seçilen zemin modern tarz ve renk seçimiyle yapıya adapte edilmiştir.

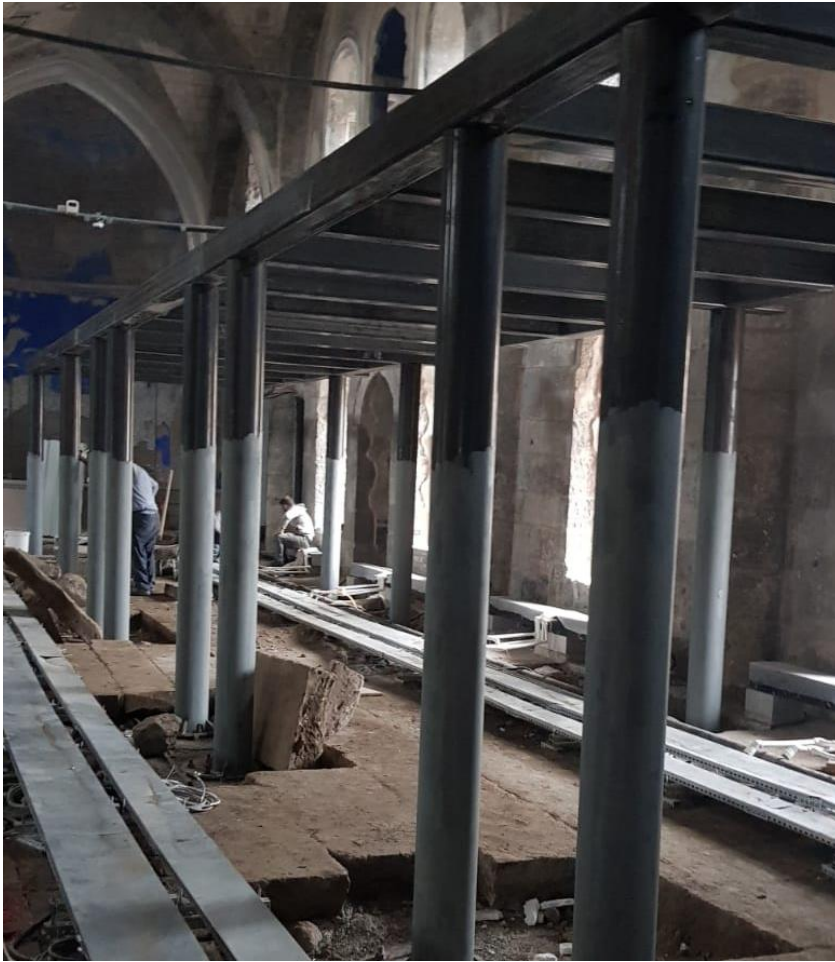
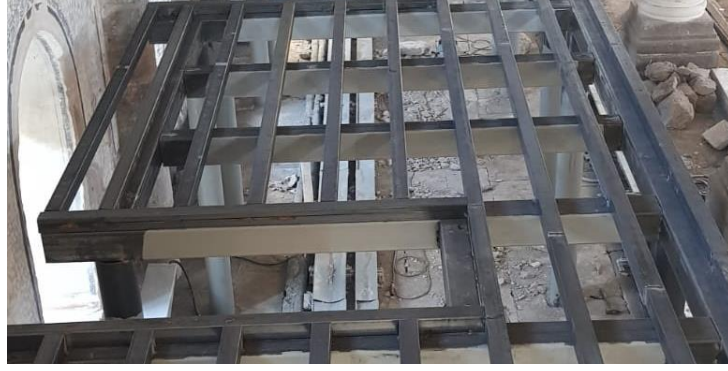
Görsel 48: Asma Kat Strüktürü, Proje Şantiye Şefi Murat Karşlı

Zeminde yapılmış olan bu uygulamada belirli kısımlarda bulunan dairesel formda çerçevelenmiş cam döşemelerden tarihi yapının zeminini görmek mümkün olmaktadır. Asma kat strüktüründe 125 mm taşıyıcı çelik kolon kullanılmıştır. Asma katın döşeme kısmında 40*80 mm'lik profiller uygulanmıştır. Çelik kolonlar ana zemine sabitlenmiştir. Malzeme

seçiminde dayanıklılık esas alınmaktadır.

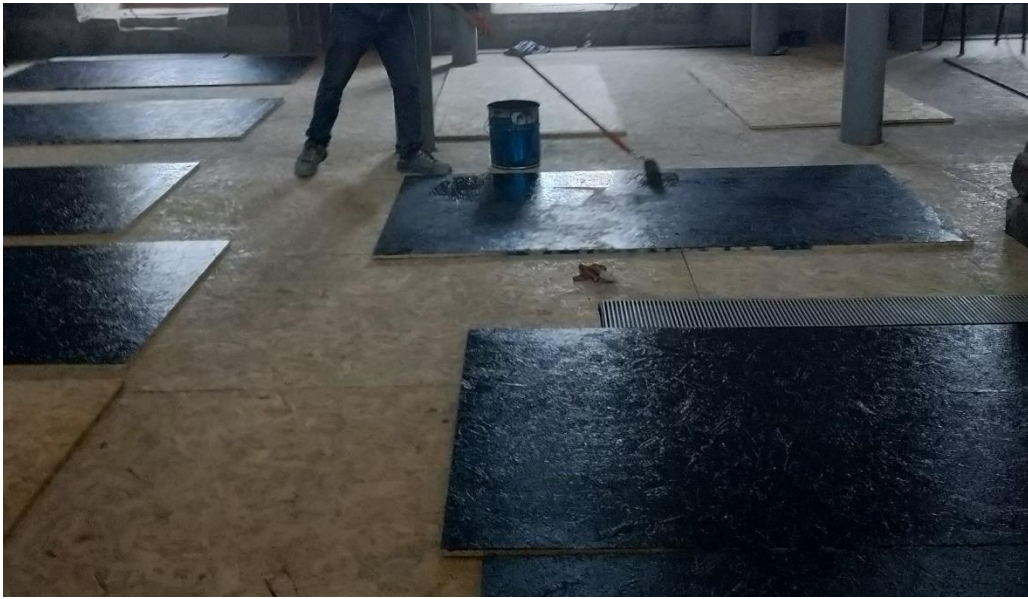
Görsel 50: Asma Kat Tavan Boyama Aşaması, Proje Şantiye Şefi Murat Karşlı

Çelik profillere OSB levhalar vida ile monte edilmiştir. Tavan kısmında OSB'lere siyah boya uygulaması yapılmıştır. (Görsel 46) Asma kat ile mekân bölünürken kullanım verimi artırılmıştır. Bölünen alanlar, kendi içlerinde yeni bir düzen oluşturmaktadır. Korkuluk kısmında şeffaflığa önem verilmiş, sade ve mekâna adapte edilmiş malzemeler tercih edilmiştir.

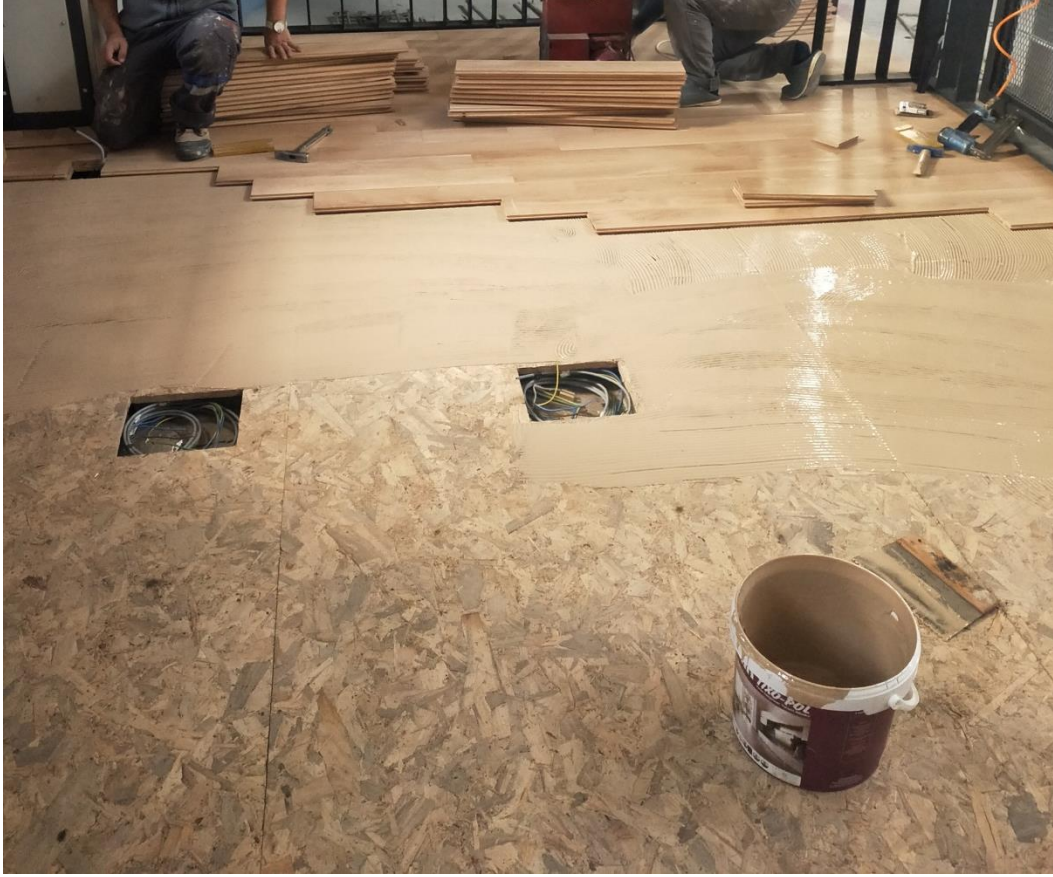
Görsel 53: Asma Kat Zemin Malzemesi, Proje Şantiye Şefi Murat Karlı

Asma kat yer döşemesinde de zemin kattaki çalışmalara benzer biçimde OSB üzerine ahşap zemin malzemesi uygulanmıştır. Ahşaplar OSB malzemeye özel yapıştırıcı ile yapıştırılmıştır. Seçilen malzeme zemin kattakinden farklıdır fakat modernliği ve renk seçimi ile alt kata uyum sağlamıştır. Dokuların kendi içerisinde bir bütünlük sağlamıştır.

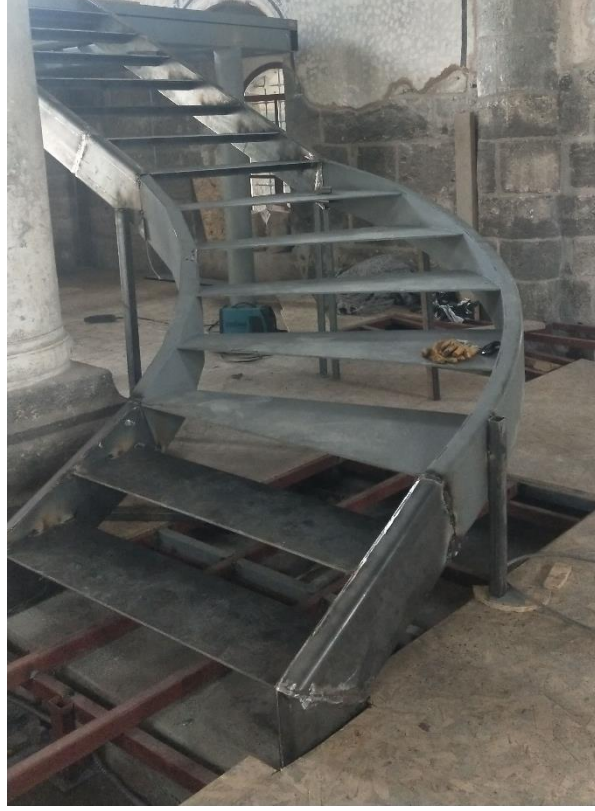
Görsel 54: Merdiven Strüktürü, Proje Şantiye Şefi Murat Karşlı

Zemine kaynatılarak yapıya sonradan adapte edilen merdivenin yapımında, modern form ve malzeme tercih edilmiştir. Demir tercih edilmesinde dayanıklılık faktörü ve özgünden ayırt edilebilme gerekçesi etkili olmuştur. Kolonun etrafını dolanıp asma katı zemine bağlayan merdiven, yapıdaki önemli unsurlardan bir tanesidir.
