TARİHİ YAPILARIN GÜNCEL İHTİYAÇLAR KAPSAMINDA
YENİDEN İŐLEVLENDİRİLMESİ: KAYSERİ'DE BULUNAN MERYEM
ANA KİLİSESİ'NİN SEMT KÜTÜPHANESİNE DÖNÜŐÜM SÜRECİ

YÜKSEK LİSANS TEZİ

ANKARA-2022

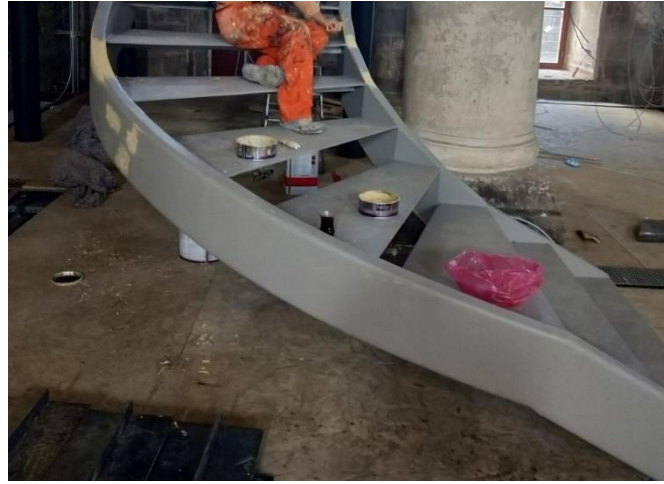
Görsel 55: Merdiven Boyama Aşaması, Proje Şantiye Şefi Murat Karşlı

Sonrasında birleşim yerleri doldurulup yeniden boyanarak, merdiven bitişi kusursuz bir hale getirilmiştir. Kolonların iki yanından uzanan merdivenler, simetrik bir biçimde uygulanmıştır. Koyu renk boya ile modern hale getirilmiştir. Korkuluk kısmında ahşap kaplı demir küpeşte kullanılmıştır.

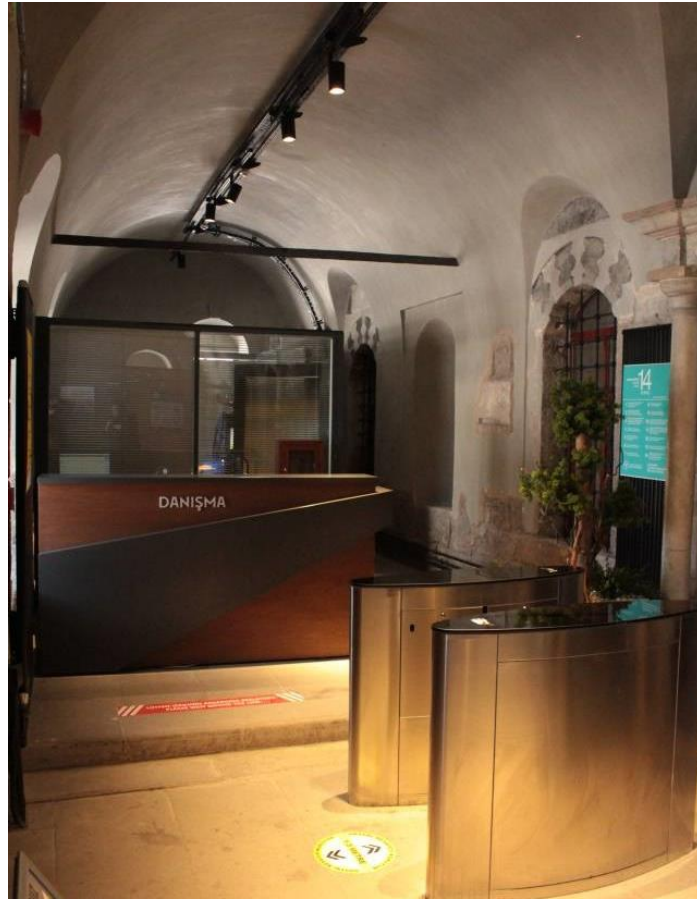
Görsel 57: Danışma Bölümü, Proje Şantiye Şefi Murat Karslı

Ana binaya girişte kullanıcıları karşılayan danışma ünitesi, kubbenin alt kısmına gelecek biçimde tasarlanmıştır. Renk ve malzeme seçimleri ile çağdaş tarzı yansıtan ünite,

malzeme geçişlerinde kullanılan led aydınlatmalar yardımıyla desteklenmiştir. Bu bankonun kubbenin altında bulunması dolayısıyla dairesel biçimde tasarlanması tefriş elemanlarının seçiminde üçüncü boyutun da dikkate alındığını göstermekte ve doğru bir seçim olduğu görülmektedir.

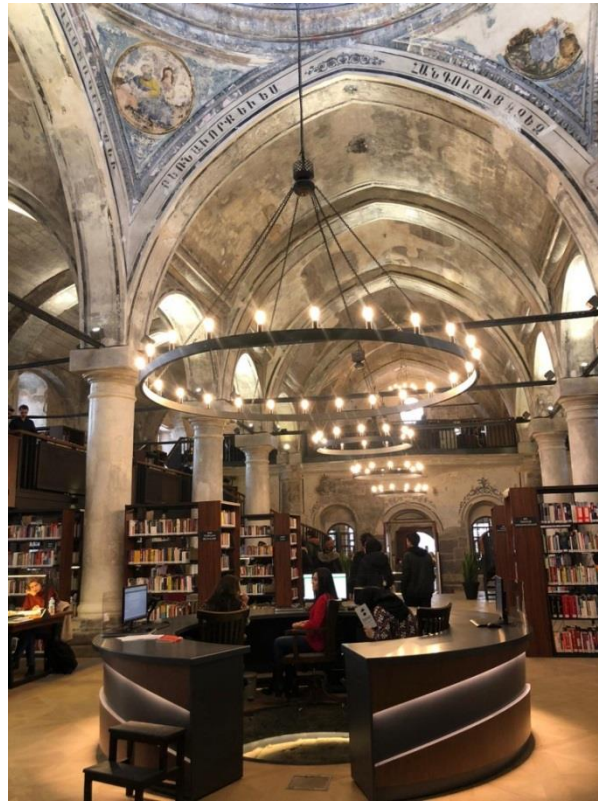
Görsel 59: İç Mekân Görseli, Proje Şantiye Şefi Murat Karslı

Kitaplıklar kolon aksı boyunca simetrik biçimde yerleştirilmiştir. Koyu renk ve malzeme tercihi ile dramatik bir atmosfer oluşmuş ve yapının atmosferine uygun bir atmosfer oluşturulmasına katkı sağlanmıştır. Asma kat ile zemini bağlayan kitaplıklara zeminde bir boşluk bırakılmış ve bu sayede ünite aks boyunca devam ettirilmiştir.

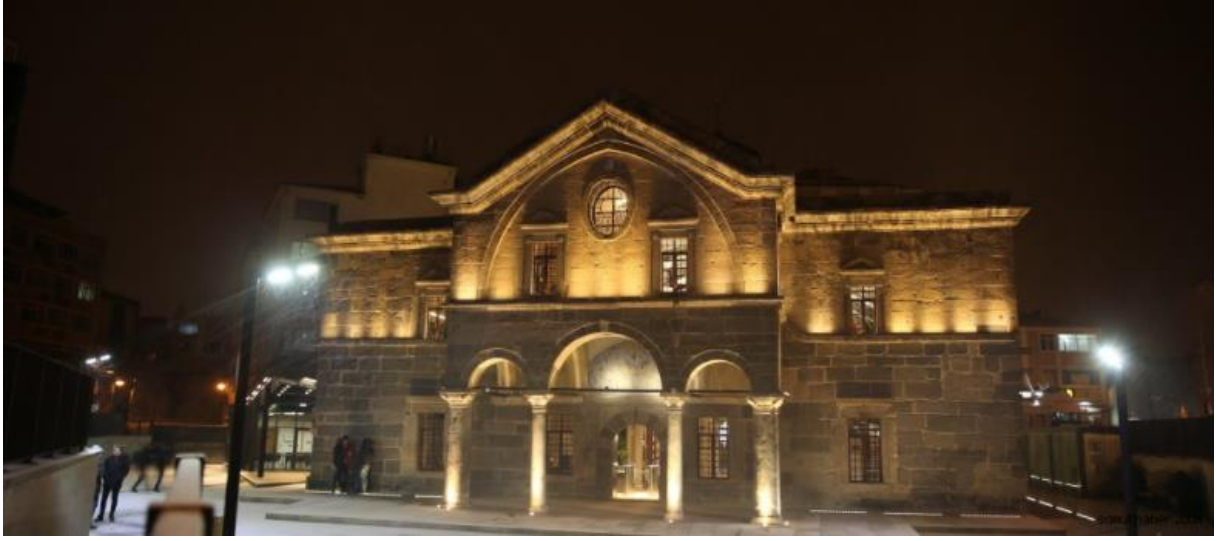
Görsel 65: Dış Cephe Aydınlatması, <http://somuthaber.com/meryem-ana-kilisesi-artik-kutuphane-olarak-hizmete-aciliyor/7235/>, Erişim tarihi: 12.12.2021

Aydınlatma konusu ele alındığında dış cephede, duvarda silmelerin üzerinden, zeminde ise kolonların tabanından eklenen spotlar yardımıyla yapının yüzeyinin aydınlatıldığı görülmektedir. Silmeler üzerine eklenen bu elemanlar ile yapı cephesinin bölündüğü kısımlar netlik kazanmıştır. Yapı ışık yardımıyla etkileyici bir görünüm almıştır.

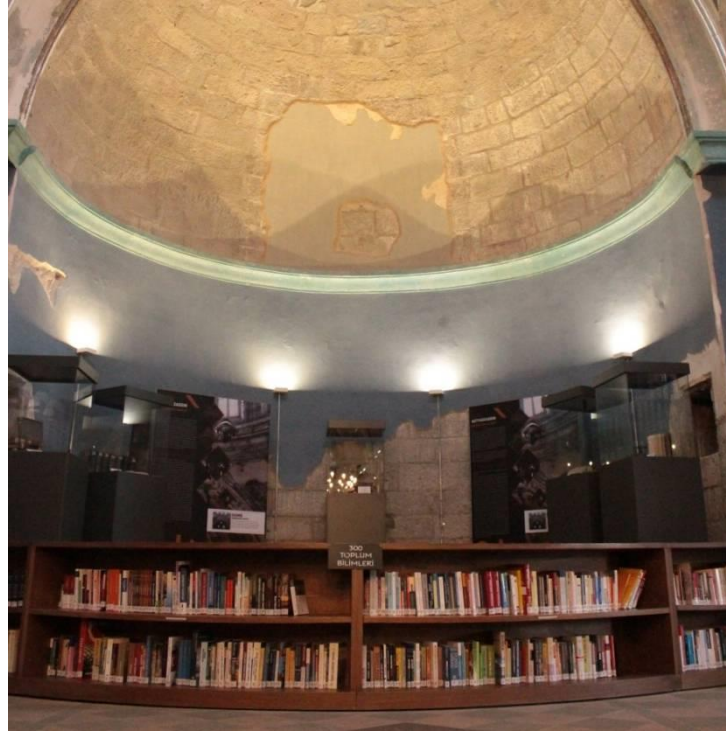
Görsel 70: Sergi Alanı, Proje Şantiye Şefi Murat Karslı

Apsis kısmında incelendiği zaman, sergi elemanlarının, duvara monte edilen elemanlar yardımıyla aydınlatıldığı görülmektedir. Bu uygulama ile duvarlara ve tavana yapılan vurgu artmış ve alan kendi içerisinde tanımlanmıştır.

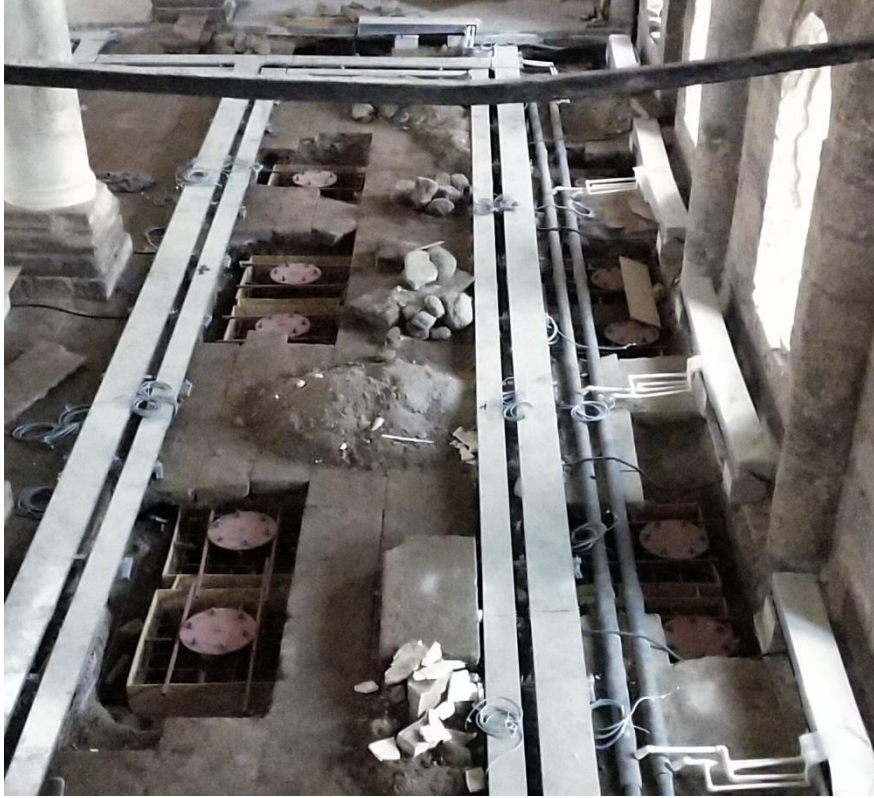
Görsel 72: Havalandırma Boruları, Proje Şantiye Şefi Murat Karşlı

Kütüphane yapısında yükseltilmiş zemin döşemesi uygulanması pek çok konuda avantaj sağlamıştır. Bunlardan bir tanesi de mekanik sistemlerin ve tesisat borularının

yükseltme yardımıyla zeminde gizlenmesidir. Bu sayede havalandırma konusunda oluşabilecek sorunlar çözülmüştür. Zemin altına döşenen borular yardımıyla hava akışı sağlanmakta, kirli hava borular yardımıyla dışarıya verilmektedir. Zeminin çeşitli bölümlerinde ızgaralar bulunmaktadır. Bu sayede zemin altında bulunan mekanik sistemlere gerekli durumlarda müdahale edilmektedir. Isıtma ve soğutma sistemleri, kaloriferler ve klimalar yardımıyla sağlanmıştır. Yeterlilik durumu ise kullanıcı anketiyle birlikte sonuçlandırılacaktır.

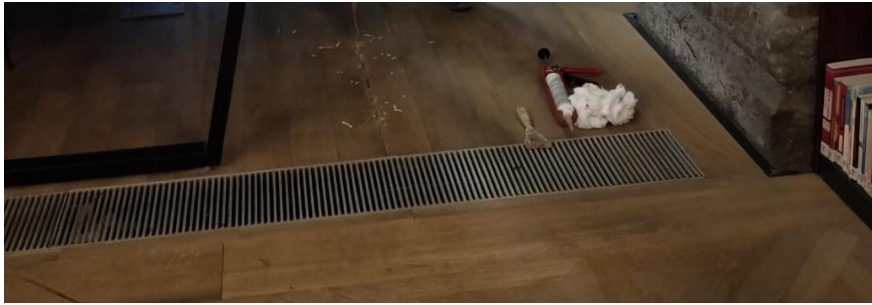
Görsel 73: Havalandırma Kanalı, Proje Şantiye Şefi Murat Karşlı
