**MİMARİ KORUMA VE YENİDEN İŐLEVLENDİRME KAVRAMI,
KONAK PIER ÖRNEĐİ**

YÜKSEK LİSANS TEZİ

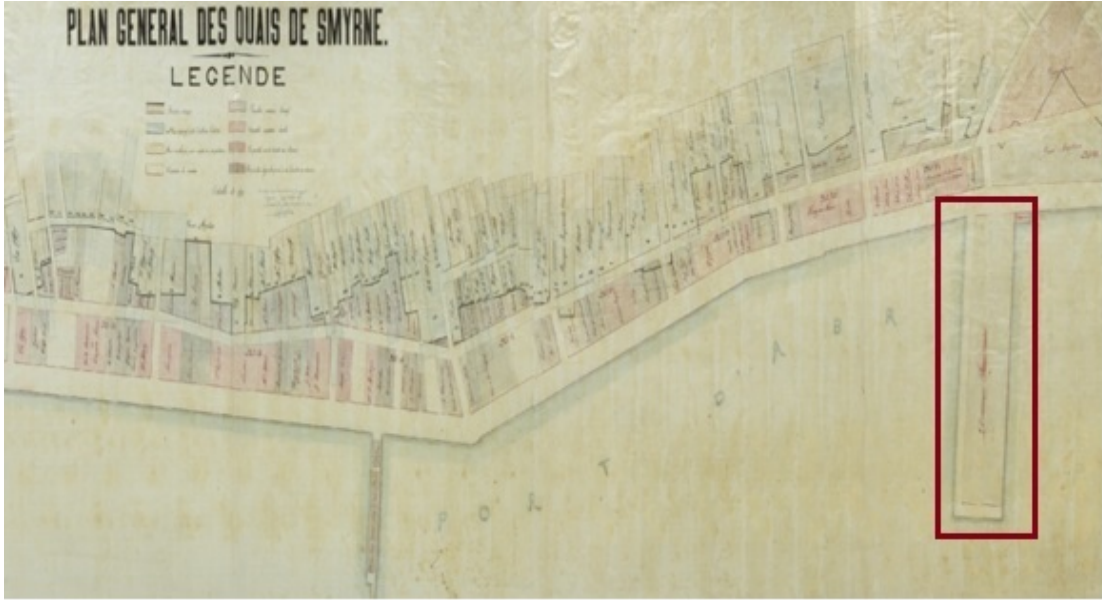
Şekil 5. 14 Ekim 1889 Yılı İzmir Rıhtım Planı
Kaynak: POLYCARPE. V. 1889. Sıra No-9

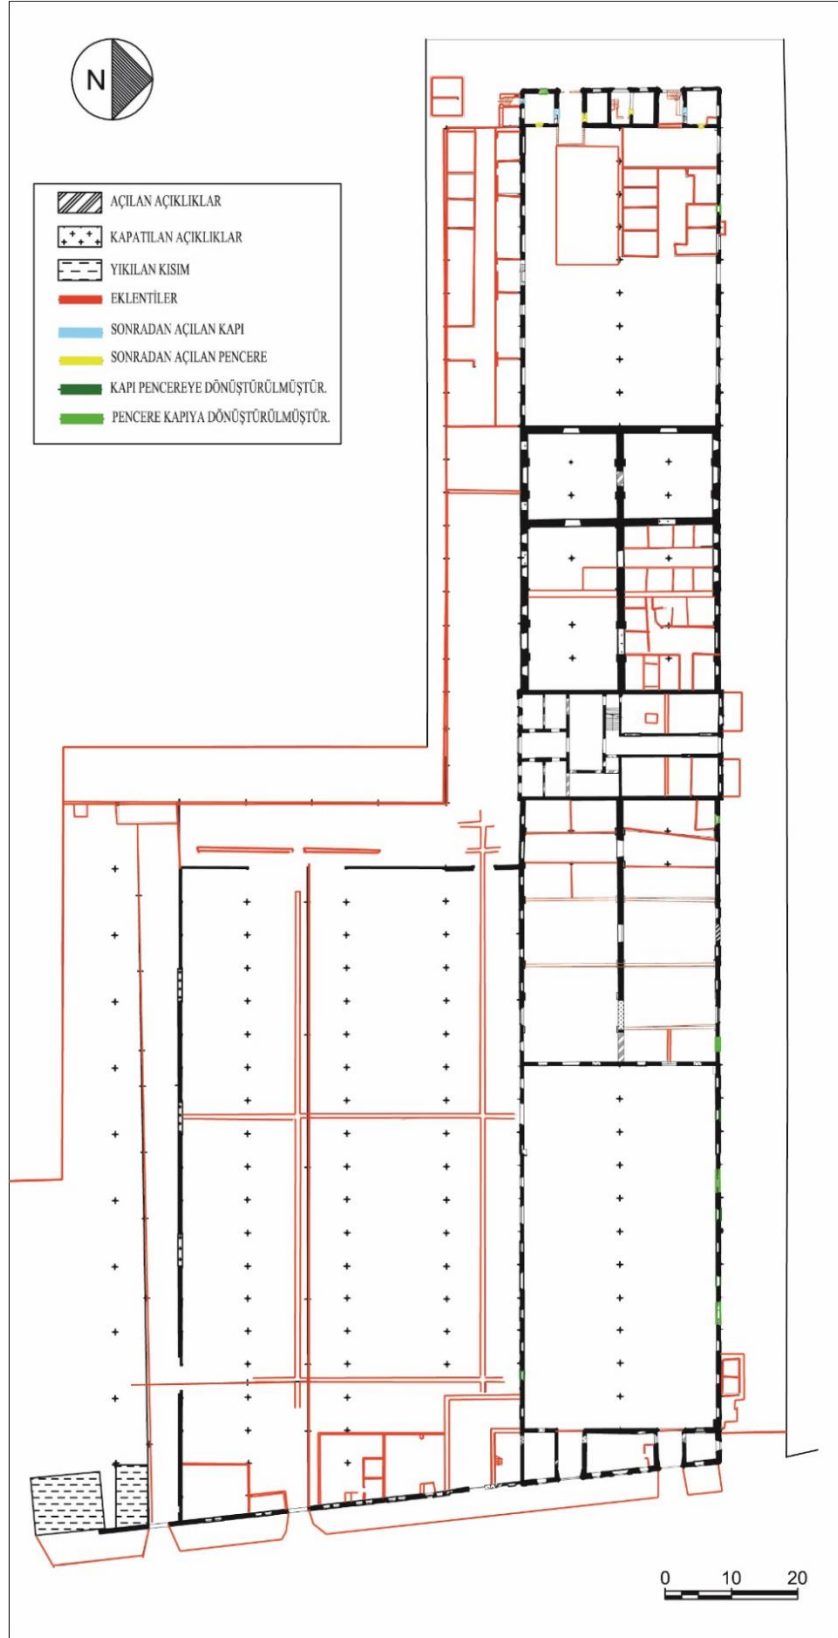
Şekil 10. I. Dönemden, II. Döneme Geçişte ki Yapılan Değişikliklerin Gösterimi
Kaynak: BOA ve İzmir I. No' lu Koruma Bölge Kurulu'ndan alınan belge ve kaynaklardan faydalanılarak G. Büke Doğru tarafından çizilmiştir.

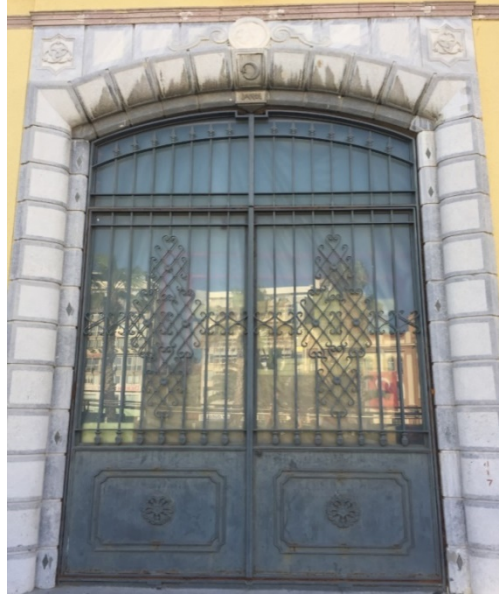
Ön cephede üç kapı bulunmaktadır, kapılar basık çift kemerlidir. Cephenin her iki yanında bulunan kapı açıklıkları cephe ortasında yer alan kapı açıklığına oranla daha geniş kurgulanmıştır. Kapı açıklıklarını çevreleyen basık kemerler iki sıra halinde kesme taştan yapılmış olup ilk kemer kilit taşında hicri takvim ile 1304 yapının yapım yılı yazmaktadır (Demir, 2016). Üst kemer kilit taşında ise, rölyef tekniğinde ay yıldız motifi işlenmiştir. Cephede ki kapılar çift demir kanatlı olarak yapılmıştır. Bu kapıların alt ve üst kısımlarında demir işçiliğiyle geometrik desenli kabartmalar işlenmiştir.

Şekil 22. Fransız Gümrük Binası Ön Cephe Kapısı
Kaynak: G. Büke Doğru'nun Kişisel Arşivinden Alınmıştır.

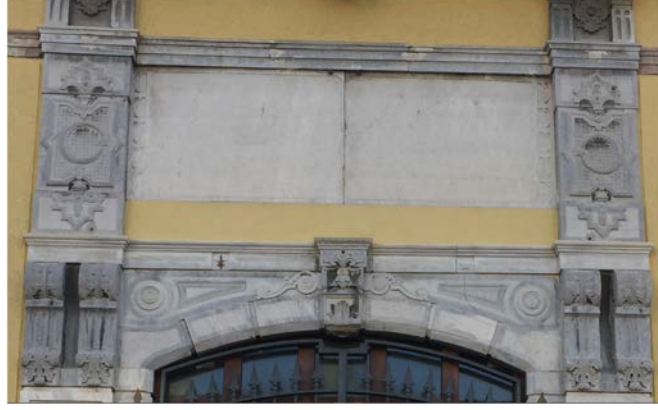
Cephenin iki yanında konumlanan geniş kapılar basık kemerli mermer söveli ve kemerle birleşen duvara gömülmüş yüksek yassı plastrlar cephe yüzeyinde sütun etkisi vermiştir. Bu sütunlar kapı kemerinin hizasına kadar iç içe iki dikdörtgen şekilde geçilmiş,

kemer ve alınlık kısmında volüt desenleri, organik formlar yassı rölyef tekniğinde işlenmiştir¹³.

Şekil 23. Fransız Gümrük Binası Ön Cephe Bezemeleri
Kaynak: G. Büke Doğru'nun Kişisel Arşivinden Alınmıştır.

Plastrların üzerinde ay yıldız motifleri her iki tarafta sırt sırta işlenmiştir. Kilit taşında akant yaprağı kullanılmıştır. Türk barok usluapta palmetleri andıran süslemeler, basık kemer kullanımı, kilit taşının kabarıklığı geleneksel mimarlığın severek kullandığı unsurlar arasındadır. Pencere demirliklerinin uçları palmet desenini andıran Art Nouveau tarzını simgeler durumdadır¹⁴.

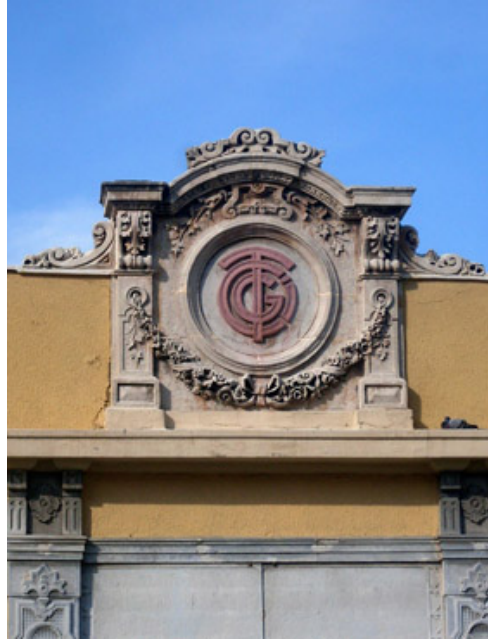
Şekil 26. Fransız Gümrük Binası Rozeti
Kaynak: G. Büke Doğru'nun Kişisel Arşivinden alınmıştır.

Tepeliğin alt kısmında üçgen alınlığın ortasına, altta ve üstte akantus yaprakları, yanlarda iki nokta arasına asılmış yaprak ve çiçeklerden oluşturulmuş çelenk biçiminde bezeme bulunmaktadır. Bu bezeme tarzı Rönesans ve Barok dönemlerinde kullanılan girland olarak adlandırılan bezeme çeşididir. Girlandların çevrelediği oval madalyon içinde Türkiye Cumhuriyeti Gümrük İşletmelerinin Kısaltılmış monogram şekli görülmektedir²¹.

Bu şekilde iç içe geçmiş T,G,O harfleri yer almaktadır. Fakat bu amblemin Osmanlı döneminde inşa edilen binanın rozetinde Latin harflerin olamayacağı anlaşılmış olup Cumhuriyet'in ilanı ile yapının rozeti yeniden yapılmıştır.²²

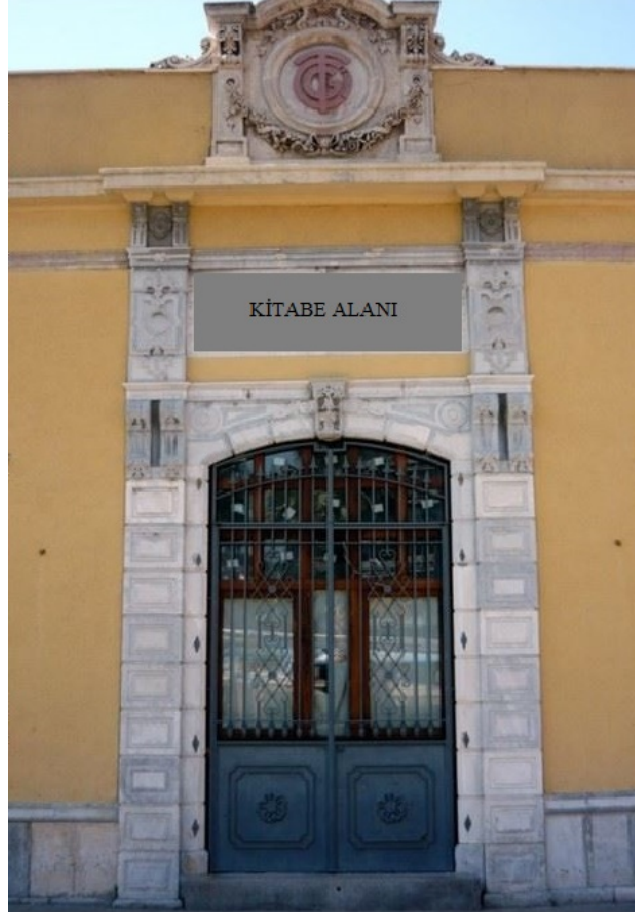
Şekil 27. Fransız Gümrük Binası Kitabenin Yer Aldığı Kapı
Kaynak: G. Büke Doğru'nun Kişisel Arşivinden alınmıştır.

Binanın ön (giriş) cephesinin süslemeleri ve kitabesi incelendiğinde, cephe yüzeyinde bulunan kapı açıklıklarının etrafını çevreleyen basık kemerlerin üzerinde ay-yıldız motifinin işlenmesi İmparatorluğu temsil eden semboller olarak kullanılmış, aynı zamanda kapı üzerlerindeki üçgen alınlıkların tepelik kısımlarında bulunan çember biçiminde düzenlenmiş gül desenini andıran ‘gül bezek’ motifi işlenmiştir. Bu motiflerin alt kısımlarının her iki yanında taş konsollar yer almaktadır. Konsolların iç kısımlarında ise, gül bezek motiflerinin konumlandığı yönün tam zıt yönde dönerek destek yastık gibi yapan sarmal şeklinde volütler bulunmaktadır. Yapının cephelerinde çatı üzeri küçük kubbeyi andıran yapıların cephe yüzeyine hareket katma amacıyla yapılmıştır²⁰.

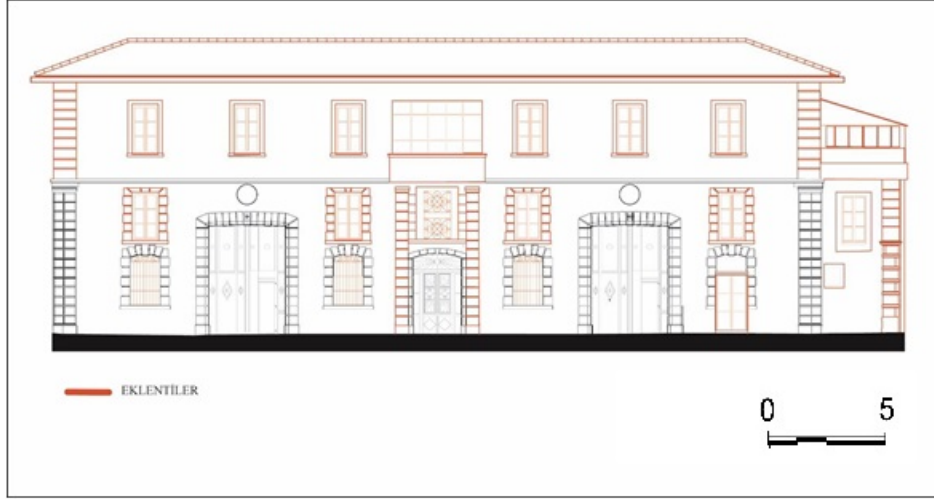
19.yy sonlarına gelindiğinde ise, binaya volta döşeme ile ara kat ilavesi yapılmıştır. Yapının ön cephesinde bulunan yan giriş kapıları hariç pencere açıklıkları yapılmıştır.

Şekil 45. Kılavuz Kaptanlar Köşkü Eklentilerinin Cephe Görünüşünde Gösterimi

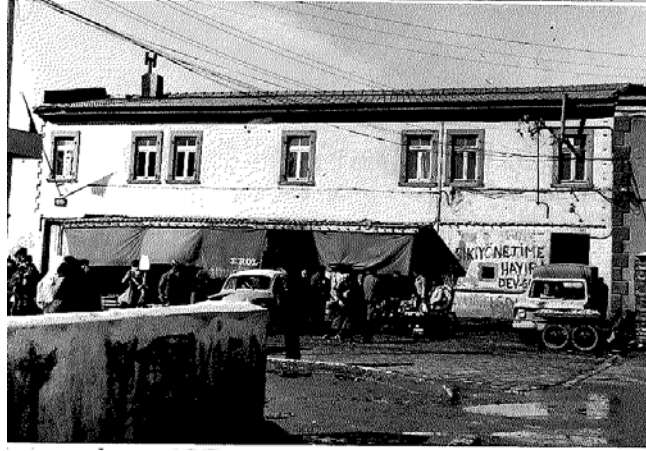
Şekil 93. 1980'li Yıllara Ait Fotoğraf Balıkxane Binası Ön Cephesi
Kaynak: İzmir 1 No' lu Koruma Kurulu Fiş

İki katlı kargir yapı olarak inşa edilen yapının birinci katın ön cephesinde balık satışı için dükkânlar bulunmaktadır. Yapının iç kısmı ise balıkxane olarak kullanılmıştır. Giriş kat cephesinin iki yanında pervazlı, ön yüzeyi pahlı, çift demir kanatlı birer giriş kapısı yer alır. İki kapı açıklığı arasında düz atkılı, taş pervazlı, ahşap eternit örtülü, demir kepenkli, dört adet balık satış yeri bulunmaktadır⁵⁵. Yapı günümüze ulaşamamıştır.

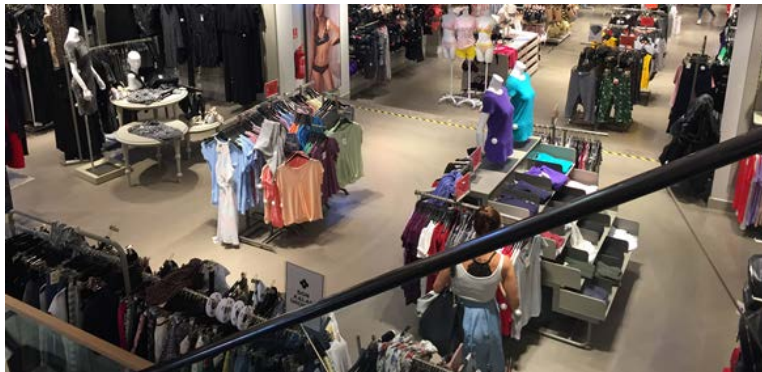
Taş bina olarak araştırma kapsamında incelenen yapının, dış duvarları orijinaline uygun güçlendirilmiş ve onarılmıştır. İki katlı olarak yapılan bina, iç mekânda bölücü duvarları tamamen yıkılarak kat eklemeleriyle 3 katlı olarak yeniden yapılmıştır. (Şekil 51, 52, 53'te mevcuttur.) Binanın yeniden işlevlendirilmesi kapsamında iç mekânda I. dönemde yapılan merdiven yıkılarak, mekân içerisinde ki sirkülasyon yürüyen merdivenlerle sağlanmaktadır. İç mekânda kot farkları yaratılarak mekânlar arası bölüntü sağlanmıştır. Yeniden işlevlendirme kapsamında Taş Bina'nın 3 katıda giyim mağazası olarak işlevlendirilmiştir.

Şekil 96. Taş Bina'nın Giyim Mağazasının İç Mekân Görşeli
Kaynak: G. Büke Doğru'nun Kişisel Arşivinden Alınmıştır.

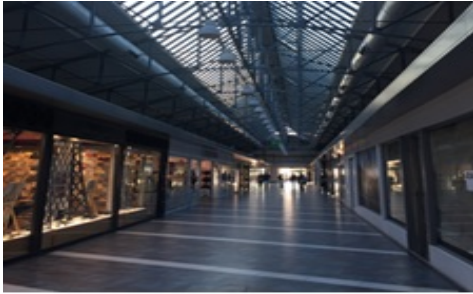
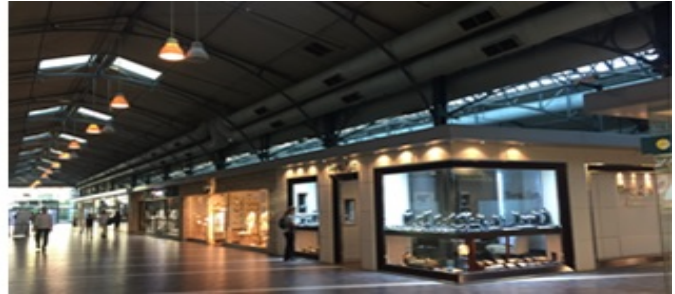
Kılavuz Kaptanlar Köşkü ile ilişkilendirilen Ambar Binası ise, mağazaların, servis koridorlarının ve restoranların bulunduğu mekânlar olarak kurgulanmıştır. Mekân içerisinde birden fazla bölüntü yapılarak verilen yeni işleve uyarlanmıştır. Son olarak Büyük Hol Binasında mağazaların ve yemek yeme alanlarının kurgulanmasıyla iç mekan bölüntüye uğratılmış mekan içinde mekan kurgulanmıştır.

Şekil 97. Büyük Hol İç Mekân Görseli
Kaynak: G. Büke Doğru'nun Kişisel Arşivinden Alınmıştır.

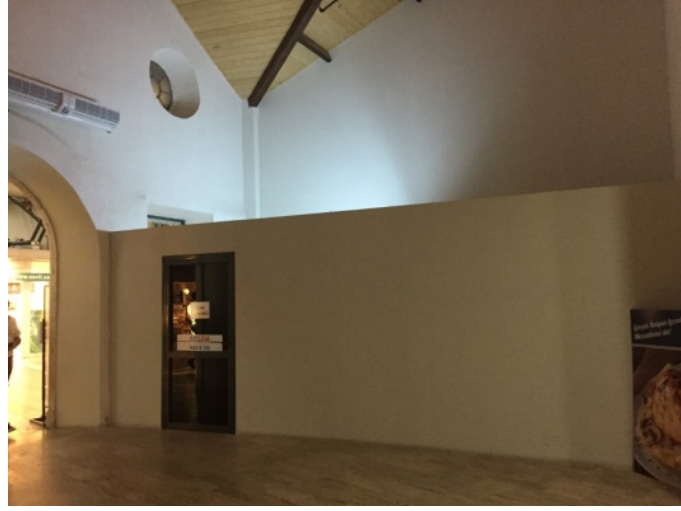
Bölücü eleman ekleri, Depo Binalarında, Kılavuz Kaptanlar Köşkünde ve Büyük Hol yapılarının iç mekânında mekânlar arası bölüntüler alçıpan panellerle; yapı grubunun güney cephesi cam panellerle kapatılmıştır. Sinema işlevi verilen bölümlerde bölücü eleman ekleri akustik panel kullanımı ile sağlanmıştır.

Şekil 98. İç Mekân Görseli
Kaynak: G. Büke Doğru'nun Kişisel Arşivinden Alınmıştır.

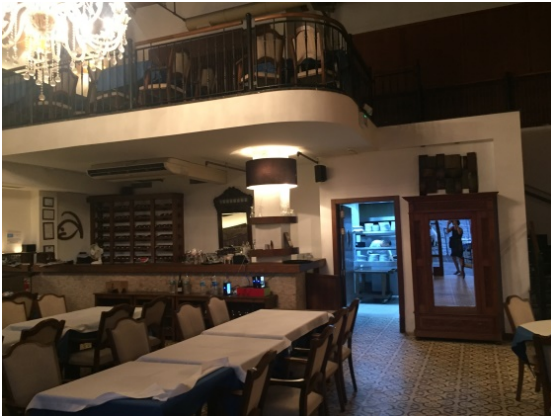
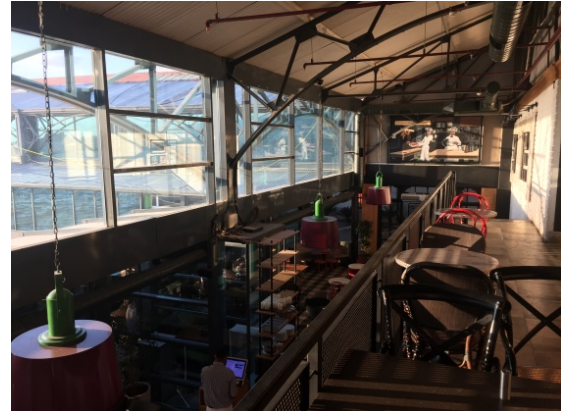
Asma-ara kat ekleri, mağaza, restoran ve kafe işlevi verilen mekânlarda ara kat eklemeleri yapılarak kullanım alanı genişletilmiştir. Asma kat taşıyıcı malzemesi çelik ve ahşap malzeme tercih edilmiştir.

Şekil 99. İç Mekân Asma, Ara Kat Eklerinin Görseli
Kaynak: G. Büke Doğru'nun Kişisel Arşivinden Alınmıştır.

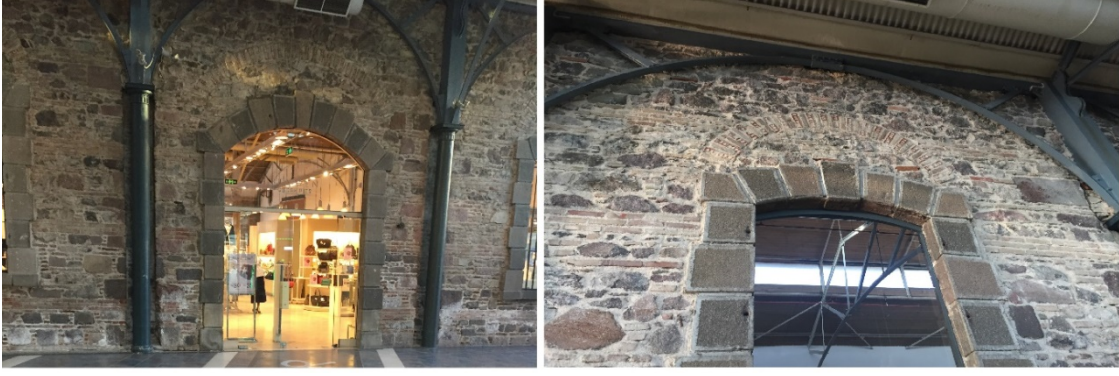
“Büyük hasar görmüş olan Fransız Gümrüğü Binası dış duvarları ve ara bölme duvarları ile Büyük Holün Doğu cephesi duvarı her iki yüzündeki çürümüş sıvalar kazındıktan sonra her iki yüzüne gerdirmeli çelik profil ve lamalar monte edildi, bu profil ve lamalara hasır çelik kaynaklanarak sıva tutucu tabaka oluşturuldu. Bu şekilde takviye edilerek sağlamlaştırılan moloz taş duvar bünyesine ilk önce katkılı çimento haçlı sıva uygulandıktan sonra orijinaline uygun olarak çalı serpme (iri daneli) sıva ve düz sıva uygulaması yapıldı”⁵⁸.

Şekil 103. Duvarların Onarılması ve Sergilenmesi
Kaynak: G. Büke Doğru'nun Kişisel Arşivinden Alınmıştır.

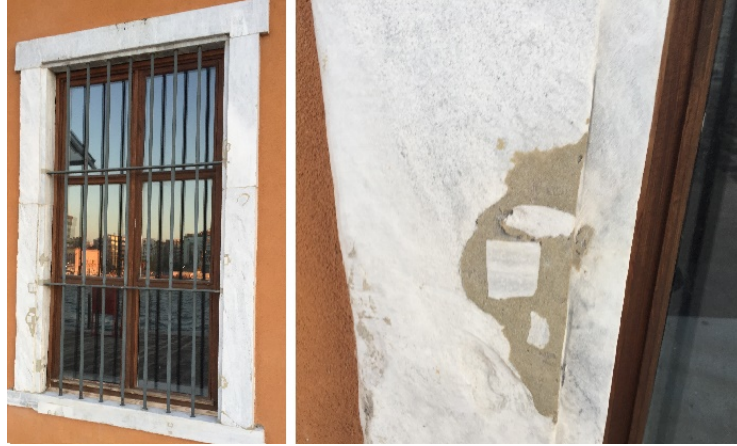
Yapı grubu genelinde kapatılan açıklıklar, kapı yerine pencere, pencere yerine kapı işlevi verilen, kapatılarak sergileme alanı olarak kullanılan açıklıklar çeşitli dönemsel müdahalelere maruz kaldığından dolayı kapı ve pencerelerin sövelerinde çatlaklar ve kırılmalar gözlenmiştir. Oluşan kırıklar ve çatlaklar onarılmıştır. Pencere ve kapı açıklıklarında yer alan korkulukların, demir kapıların üzerinde demir işçiliği ile yapılan motifler tahribata uğramasından dolayı aslına uygun olarak korunarak, gerekli görülen onarım işlemleri yapılmıştır.

Şekil 104. Pencere ve Sövelerin Onarımı
Kaynak: G. Büke Doğru'nun Kişisel Arşivinden Alınmıştır.

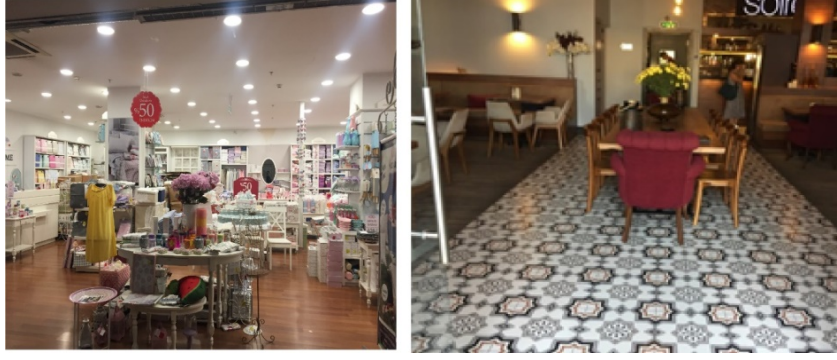
Yapı grubunun zemin döşemesi olarak, kafe, restoran ve mağazalarda seramik ve ahşap rabita parke döşeme malzemesi kullanılmıştır. Mekanik tesisat alanlarında ve ıslak hacimlerde seramik yer döşemesi uygulanmıştır.

Şekil 105. Zemin Döşemeleri
Kaynak: G. Büke Doğru'nun Kişisel Arşivinden Alınmıştır.

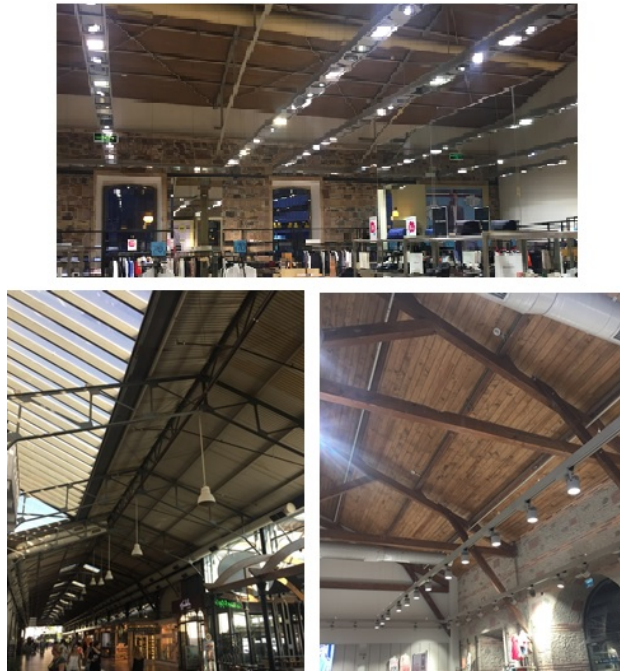
Konak Pier Yapı grubunun koruma-onarım ve restorasyon çalışmaları kapsamında çatı örtüsünün tüm işlevini yitirdiği çalışmalar kapsamında tespit edilmiştir. Bu kapsamda, I. Dönemde inşa edilen binaların çelik ve ahşap çatı makasları üzerine döşenen Marsilya tipi kiremit çatı örtüsünün işlevini yitirdiği, yer yer çöktüğü, kırıldığı ve çürüdüğü tespit edilmiştir. III. Dönemde inşa edilen büyük hol binasının ise, üst örtüsü ve sundurmalarında kullanılan ondüle galvaniz saç çatı örtüsünün çürüdüğü tespit edilmiştir. Araştırma kapsamında incelenen Hurda Ambarı 1 ve 2 Binalarının cam çatı fenerlerinin kırıldığı ve çatı oluklarının deforme olduğu anlaşılmıştır. Üst örtü sistemi iklimlendirilerek, ısı yalıtımı sağlayan orijinaline uygun malzemelerle değiştirilerek onarılmıştır.

Şekil 106. Üst Örtü Görselleri
Kaynak: G. Büke Doğru'nun Kişisel Arşivinden Alınmıştır.

Çelik ve ahşap çatı strüktürü üzerine orijinaline uygun, aynı boyut ve profillerde kiremit altı tahtası monte edildikten sonra ısı yalıtımı yapılarak Marsilya tipi kiremitler döşenmiştir. Çatı örtüsünün dış yüzeylerinde orijinaline yakın renkte, alt yüzeylerine mekânların genel atmosferine uygun renklerde boyanmıştır. Binanın çatısında gün ışığı alacak şekilde oluşturulmuş olan camlı çatı ışıklıkları (fenerleri) tamamen kullanılamaz durumda olduğundan yeniden yapılmıştır. Çatı örtüsüne ilave edilen yalıtım tabakalarının kalınlıklarının orijinal boyutlarında değişiklik yapılması zorunluluğu, tamamı iklimlendirilecek olan yapının ısı yalıtımı gereksinimi, çatı üstünden ve altından geçirilen klima kanalları güzergâhları, binaya kazandırılan yangın önlemleri, vb. de dikkate alınarak çatı fenerleri, bina orijinaline ve görüntüsüne uygun olarak korunarak yenilenmiştir.⁵⁹

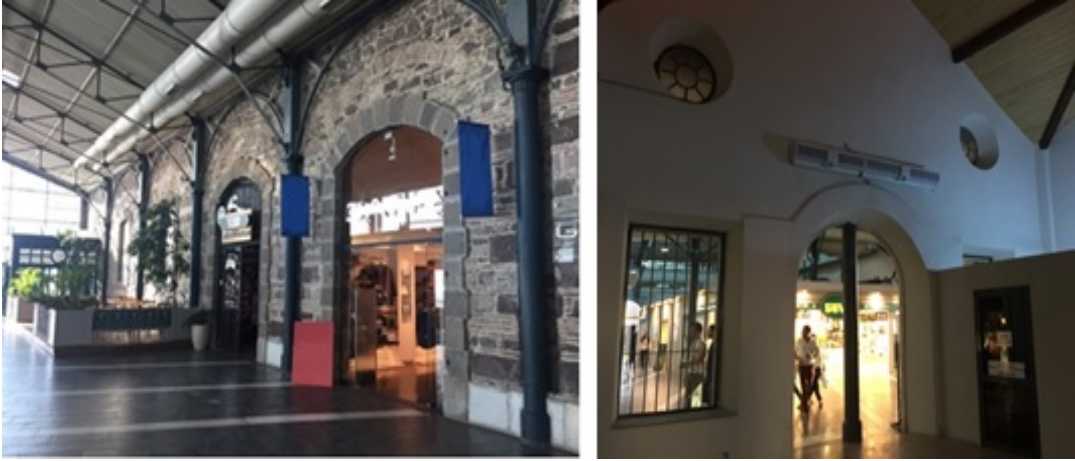
Şekil 108. Konak Pier Yapısı'nın İç Mekânda Görünen Tesisat Sistemleri
Kaynak: G. Büke Doğru'nun Kişisel Arşivinden Alınmıştır.

Konak Pier yapısının yeniden işlevlendirilme çalışmaları kapsamında tesisat sistemleri, sıva üstü döşenerek yapının özgünlüğüne müdahale edilmeden uyarlanmıştır. Konak Pier Yapı Grubu'nun aydınlatma, havalandırma, ısıtma ve soğutma, sıhhi tesisat sistemleri yeniden işlevlendirilen yapı grubuna eklenmiştir.

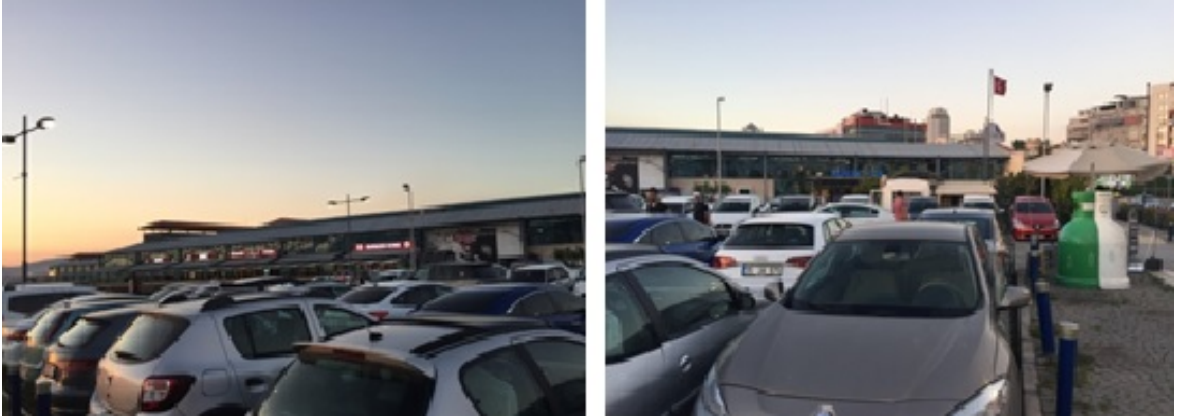
Bu düşünceler doğrultusunda yapılan incelemede, gümrük yapısının güney cephesinde yeniden işlevlendirme çalışmaları kapsamında otopark alanlarının tasarlanmış olduğu saptanmıştır. Yapının çevresine peyzaj düzenlemesi yapılarak, kent mobilyaları ve çevre aydınlatmaları yapı grubuna dâhil edilmiş olduğu görülmektedir. Bu müdahaleler yapılan müdahale biçimlerinden yakın çevreye yapılan işlevsel açıdan gerekli ancak görsel kirlilik oluşturan müdahale örneğidir.

Şekil 109. Konak Pier Yapısının Güney Cephesinde Kurgulanan Otopark Alanı
Kaynak: G. Büke Doğru'nun Kişisel Arşivinden Alınmıştır.
