**HAFİF ZIRHLI ARAÇLARIN KAPI VE KAPAK SİSTEMLERİNDEKİ
GÖVDE BİRLEŐİM BÖLGELERİNİN BALİSTİK AÇIDAN
İNCELENMESİ VE GELİŐTİRİLMESİ**

YÜKSEK LİSANS TEZİ

ANKARA – 2022

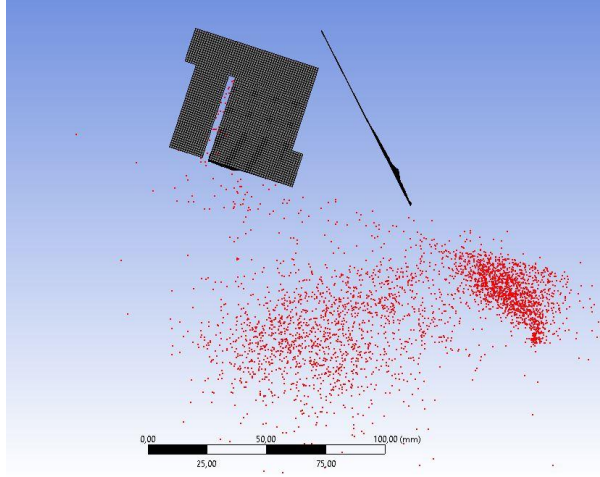
Şekil 6.66. 7.62x51 (AP) mermisinin 3mm zırh boşluğu olan bindirme tipi numuneye 15 derece atış açısıyla yaptığı penetrasyonu.

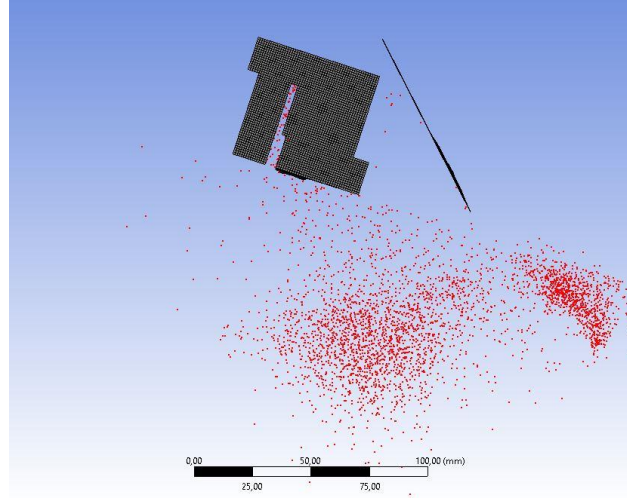
Şekil 6.84. 7.62x51 (AP) mermisinin 5mm zırh boşluğu olan bindirme tipi numuneye 15 derece atış açısıyla yaptığı penetrasyon.

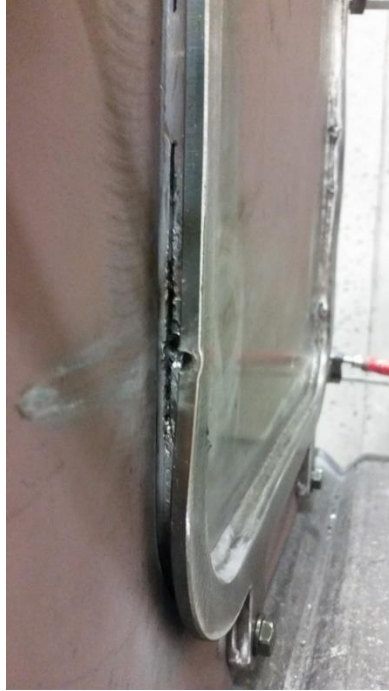
Şekil 7.2. 7.62x51 (AP) mermisinin 8mm zırh boşluğu olan gömme tipi numuneye 15 derece atış açısıyla atış yapıldıktan sonra mermi giriş hasarının gösterimi.

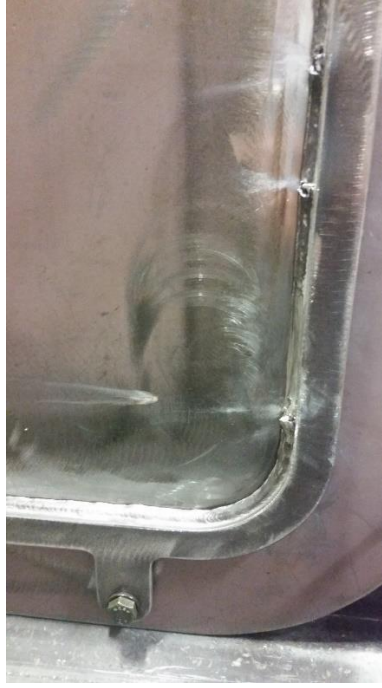
Şekil 7.3. 7.62x51 (AP) mermisinin 8mm zırh boşluğu olan gömme tipi numuneye 15 derece atış açısıyla atış yapıldıktan sonra mermi çıkış hasarının gösterimi.

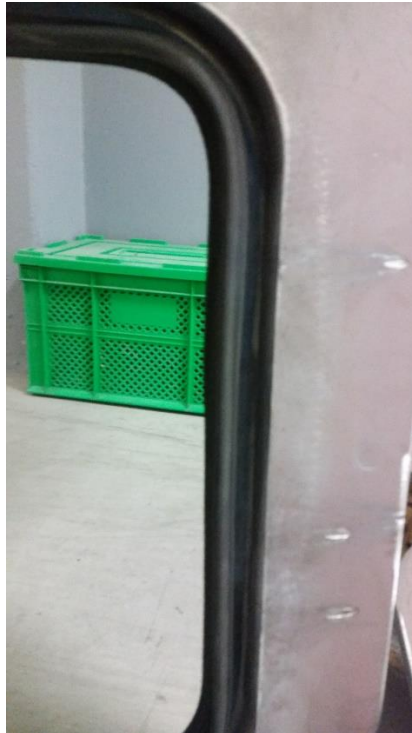
Şekil 7.4. 7.62x51 (AP) mermisinin 8mm zırh boşluğu olan gömme tipi numuneye 15 derece atış açısıyla atış yapıldıktan sonra kapı ve gövde sızdırmazlık contalarında hasar olmadığına gösterimi.
